发动机大修后无法启动

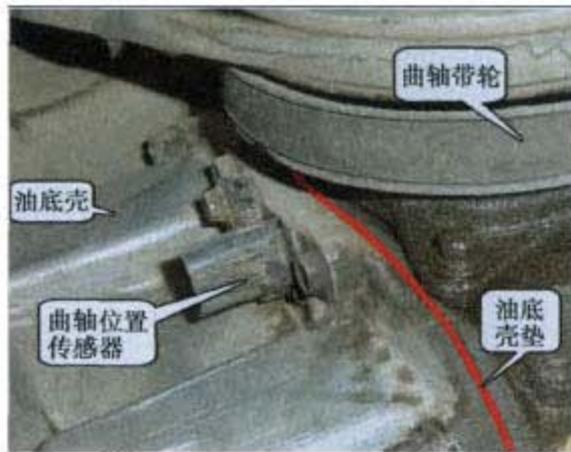
图 1 曲轴位置传感安装位置

- 1). 维修人员首先怀疑是装配有问题，因为该车是开进厂维修的，本次修理只针对发动机机械部分，油路和电路都是原车的，肯定不会有问题。但经仔细检查，机械部分并没有问题。再检查点火和供油，发现火花塞不跳火，喷油器也不喷油，于是确定是发动机电子控制系统的电路出了问题，但经仔细检查，也没发现问题。试着更换点火模块、曲轴位置传感器和发动机ECU，故障依旧。
- 2). 笔者接手此车后，试起动发动机，起动机运转有力，转速正常，但发动机无任何着机迹象。初步检查发动机线束、ECU 的电源线、搭铁线、相关熔丝和各元件的连接情况，没有发现异常之处。外接火花塞试火，没有高压火。用 LED 灯检查喷油器的控制信号，LED 灯不闪烁，说明 ECU 没有控制喷油器工作。
- 3). 按照工作原理，ECU 接到曲轴位置传感器的信号后就应该控制点火和喷油，但给人的感觉好像是电控系统根本没有工作。于是，检查曲轴位置传感器，发现传感器是新换的，与线束的连接也正常。笔者找来汽车故障诊断仪，可以检查电控系统的信号，也可以模拟传感器的信号，选择“曲轴位置传感器信号模拟”这一功能，拆下曲轴位置传感器的线束侧连接器，将所模拟的曲轴位置传感器信号发送给 ECU，发现高压火和喷油器信号都有了。
- 4). 很明显，是曲轴位置传感器没有将信号输送给 ECU。但该传感器是新的，难道是坏的？笔者又将传感器拆下来，选择汽车故障诊断仪的“脉冲信号检测”功能，单独检查传感器的性能，发现传感器是好的，能感应出曲轴位置信号，看来还是装配上有问题。
- 5). 笔者仔细检查曲轴位置传感器的安装情况，终于发现了问题。原来，该款车的曲轴位置传感器安装在油底壳上，穿过油底壳边的孔伸到曲轴前端，以感应信号齿轮的位置(图 1)，该车在装配时为防止油底壳漏油，主修师傅自己做了一个较厚的纸垫，装上曲轴位置传感器后，该传感器前端到信号齿轮的距离增大了许多，使得在曲轴旋转时，该传感器感应不到曲轴位置，所以 ECU 一直不能正常工作，发动机无法起动着机。

- 6). 更换油底壳垫后试车，故障排除。记录好维修后系统数据流，交车客户试用。
3天和7天后连续回访客户，客户反映使用正常，用户满意，故障排除。
