发动机故障灯常亮、怠速不稳

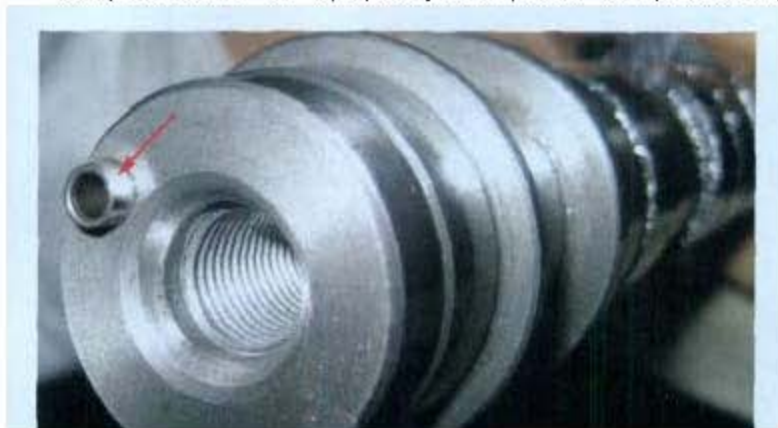
- 1). 接车后, 连接故障检测仪, 读取故障代码, 故障代码为 P0172 燃油系统太浓。查阅资料得知该故障代码设置条件为: 总燃油调整量低于-35%, 或者在超过 1 Min 的时间内短期燃油调整连续低于-20%(2 个驾驶循环检测逻辑)。
- 2). 根据故障现象分析认为故障范围可能有: 真空泄漏、废气泄漏、燃油压力超出规定值、喷油器故障、加热型氧传感器1 故障、进气歧管绝对压力 (MAP) 传感器故障、冷却液温度 (ECT) 传感器故障。用故障检测仪查看发动机热车后的数据流, 发现发动机的进气歧管绝对压力传感器信号数据为 40 kPa 左右。而故障车所在地正常值应为 26 kPa-30 kPa, 且总体、长期、短期燃油修正值也同正常车辆有明显差异。
- 3). 根据上述检查结果初步分析, 该车混合气过浓故障可能是由于真空压力检测不准或进气歧管真空压力异常所致。分析导致的可能原因有: MAP 传感器或其线路故障; 进气系统泄漏或排气系统堵塞; 配气相位异常等。检查 MAP 传感器及其相关线路和真空通道, 均正常; 换上一个新的 MAP 传感器后试验, 故障依旧。检查进气系统和排气系统, 无堵塞和泄漏, 状态均良好。检查各缸气缸压力和气门间隙, 也均正常。拆检正时机构后检查, 发现凸轮轴定位销如图下, 已被凸轮轴齿轮压断, 凸轮轴与凸轮轴齿轮存在相对移位导致配气相位有偏差, 排气门提前关闭引起进气歧管绝对压力偏高。

- 4). 更换凸轮轴定位销, 装复发动机后试车, 上述故障现象消失, 读取数据流, 数据流显示一切正常, 故障彻底排除。
