动力转向工作故障

一辆行驶里程约 21000km 的铃木雨燕手动挡 SC7150 轿车。车主反映：该车在行驶过程中出现转向时一边重一边轻的现象。

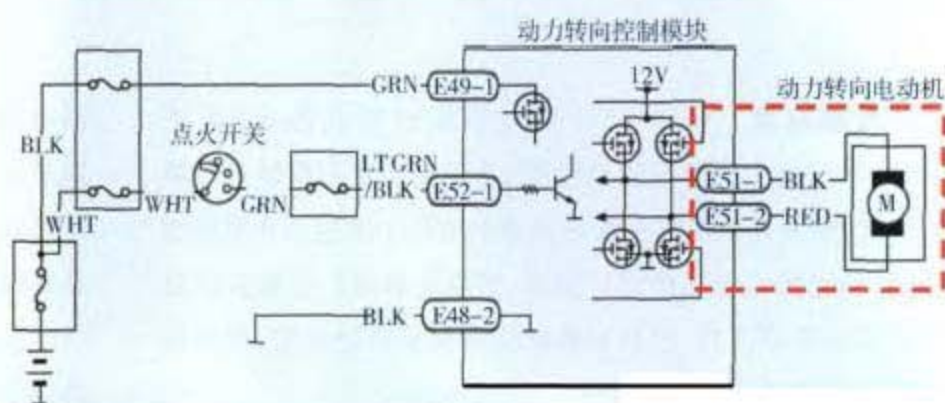
- 1). 接车后, 首先确认故障现象。经试车确认, 行驶转向时有时一边重一边轻, 且转向盘抖动。多试几圈后, 动力转向系统故障灯常亮。无转向助力。因为动力转向系统故障灯常亮, 于是连接故障检测仪读取该系统的故障代码。结果调得的故障代码为 C1145—动力转向电动机电路电流的测定值低于规定值。查阅维修资料可知, 记录该故障代码的可能原因为动力转向电动机控制电路存在接触不良或者线束连接器、动力转向电动机及动力转向控制模块本身存在故障。根据故障现象和故障代码的提示, 分析认为故障范围有: 动力转向控制模块、动力转向电动机、动力转向电动机电路。
- 2). 接着读取并分析动力转向系统数据流。结果发现, 通过动力转向电动机的实际电流均小于该电动机的控制电流, 有时甚至为 0A, 此时动力转向系统的状态为转向沉重且转向盘抖动。通过数据流分析, 得知动力转向电动机目标电流与监控的实际电流偏差过大, 且不稳定, 甚至有时无监控电流, 说明动力转向电动机控制电路存在接触不良或者是线束连接器、动力转向控制模块本身存在故障。根据图下, 在转向盘正前方找到 E51 连接器, 分别测量其端子 1(黑色线)和端子 2(红色线)与车身搭铁间的电压, 均为 0.98 V, 均在正常范围(0V-1 V)内。就车检查动力转向电动机电阻。为 14 Ω , 超过约 10 Ω 的标准值, 而且不稳定, 说明动力转向电动机电阻过高, 看来问题出在动力转向电动机上。

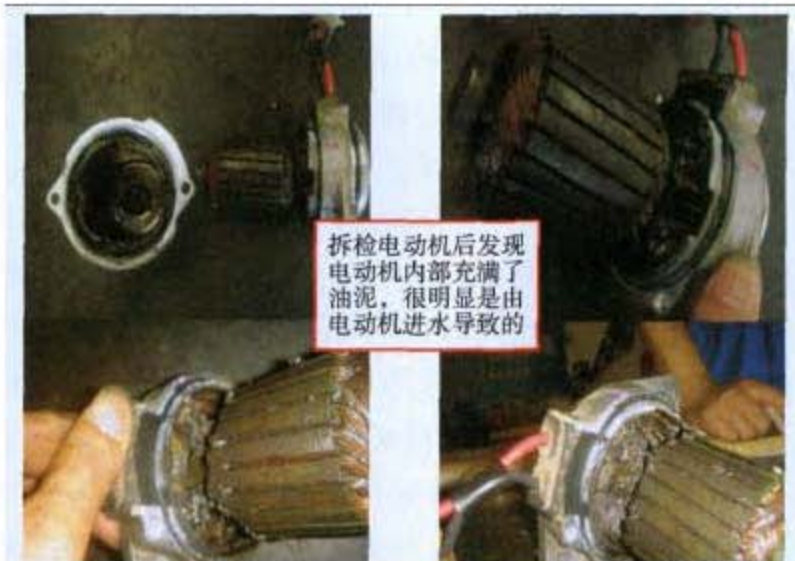
- 3). 拆检动力转向电动机检查。发现电动机内部充满了油泥(图 2), 查看该车历史维修记录得知该车曾因水淹而进行过清理, 很明显故障是由动力转向电动机进水导致的。

- 4). 清理动力转向电动机内的油泥，加好润滑脂装配测量，该电动机电阻恢复正常，将动力转向电动机装车后试验，上述故障现象消失，故障彻底排除。
- 5). 故障排除后对该例故障进行分析，认为此故障是由于车辆被水浸后动力转向电动机进水导致的。进入电动机的污水与电动机内部的粉尘、润滑脂及氧化物等混合在一起，污染了电刷，使电动机的内阻不稳定，且阻值增大，从而导致了动力转向系统出现上述故障。本案例提醒我们，水浸后的车辆应及时清理电动机内部的污水，避免给以后带来不必要的损失。
