发动机故障灯常亮

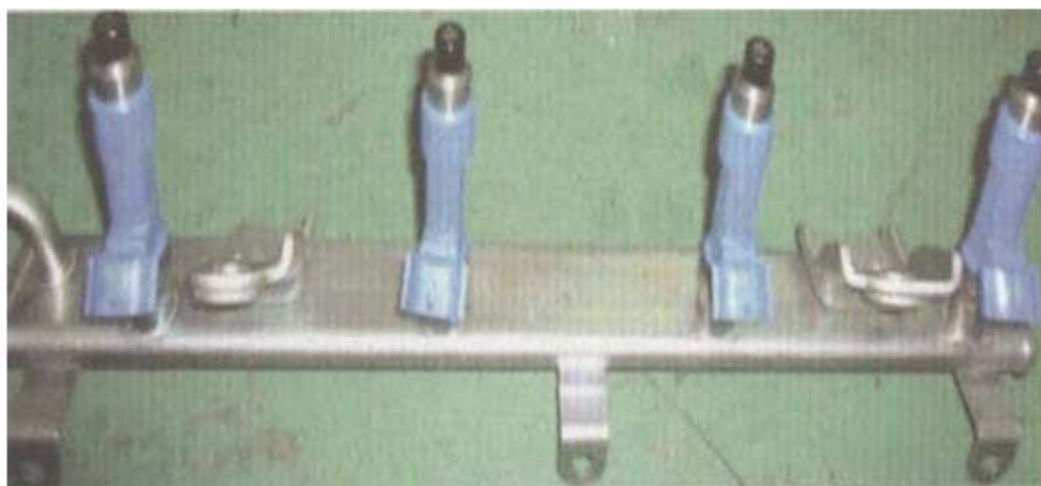
图 1 天语 1.8 L 车发动机的供油管总成和喷油器

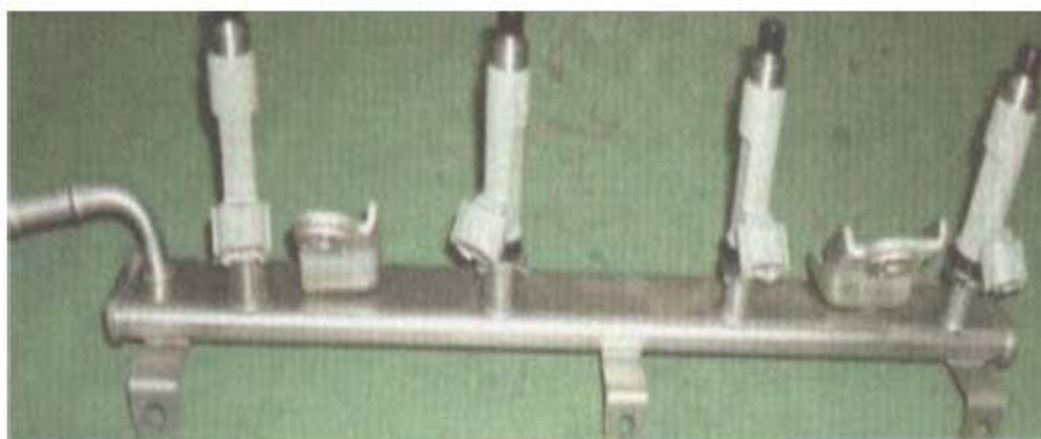
- 1). 接车后, 首先确认故障。发现发动机起动着机后, 仪表盘上的发动机故障灯常亮, 怠速运转一会后开始出现抖动。说明上述客户反映的故障现象确实存在。接着连接 SDT 检测仪, 进入发动机系统读取故障代码为 P0171, 含义是燃油系统混合气过稀。清除故障代码后, 让发动机运转一会再次读取故障代码, 调得的故障代码依旧为 P0171。
- 2). 读取发动机系统数据流, 发现长期燃油调试值和总燃油调试值居高不下, 说明混合气确实过稀。同时, 故障车的燃油“喷油脉冲宽度”值偏大, 说明 ECM 已经判断出混合气过稀, 通过加大喷油脉宽来调整混合气浓度。按照该款天语轿车的维修手册中空气流量传感器的检查流程对空气流量传感器进行检查, 未发现异常。
- 3). 检查进排气系统, 未发现漏气的现象存在。由于数据流显示怠速状态下的燃油“喷油脉冲宽度”值偏大的情况下, 混合气依然过稀, 初步判定故障原因是单位时间内的喷油量过少, 于是把故障范围缩小到燃油供给系统(燃油压力和喷油器)。连接燃油压力表测量检查燃油系统压力, 无异常。接着从发动机上拆下喷油器进行清洗检查, 发现其颜色和以前维修过的天语 1.8 L 车发动机的喷油器(图 1)有明显区别, 经过最终确认, 该故障车错装了天语 1.6 L 发动机的喷油器(图 2)。

图 2 天语 1.6 L 车发动机的供油管总成和喷油器

天语 1.8 L 车发动机装配的喷油器和天语 1.6 L 车发动机装配的喷油器，除了颜色不同外，其外观大小和形状完全相同，但喷油量完全不同，前者的喷油量为 65 mJ/15 s，而后者仅为 45 mJ/15 s。如果在 1.8 L 的发动机错装上了 1.6 L 发动机的喷油器，势必会造成喷油量过少，混合气过稀的现象。通过本起故障的排除，使我们认识到，在排除发动机控制系统故障的过程中，要认真分析数据流，找出异常数据流，结合故障现象进行重点分析，保证思路清晰，这样就能避免盲目换件。但维修数据流不是万能的，要保证维修效率，还需要维修人员具有丰富

- 4). 换上天语 1.8 L 车发动机的喷油器后起动发动机试车，发动机怠速运转平稳，发动机故障灯在多个驾驶循环后未再亮，再次读取数据流，恢复正常，上述故障彻底排除。
