发动机故障灯常亮

一辆行驶里程约 5000 km 的 11 款长安新羚羊手动挡轿车。车主反映：该车出现发动机故障指示灯常亮的现象。

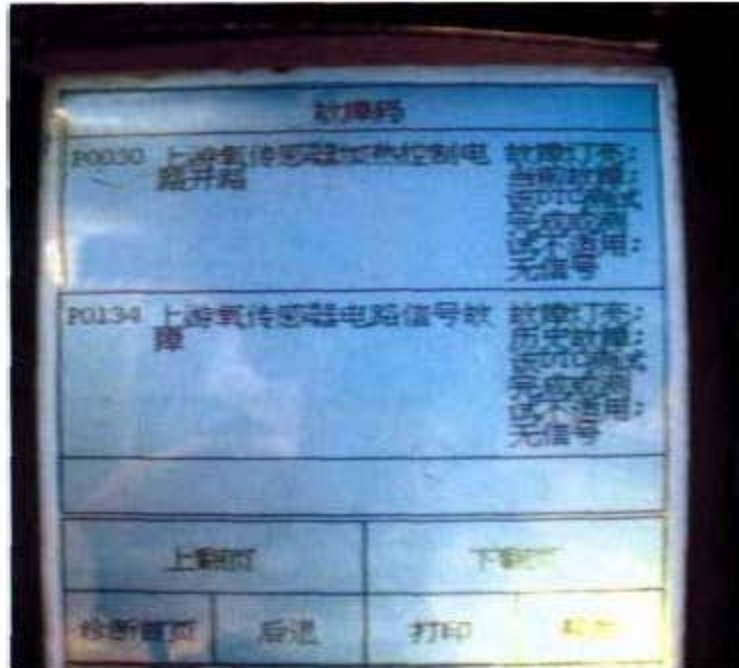
图一

- 1). 接车后，首先连接汽车故障诊断仪调取故障代码。分别为P0030—氧传感器控制线路开路；P0134—上游氧传感器信号线路故障(图 1)。接故障检测仪读取数据流，发现 1 号氧传感器的信号电压一直在 0.47 V 无变化(图 2)。该数据异常。结合故障代码分析，认为可能是氧传感器加热线路及信号线路故障所致。于是断开蓄电池负极接线，测量氧传感器加热器电阻，为 14.3 Ω ，正常。

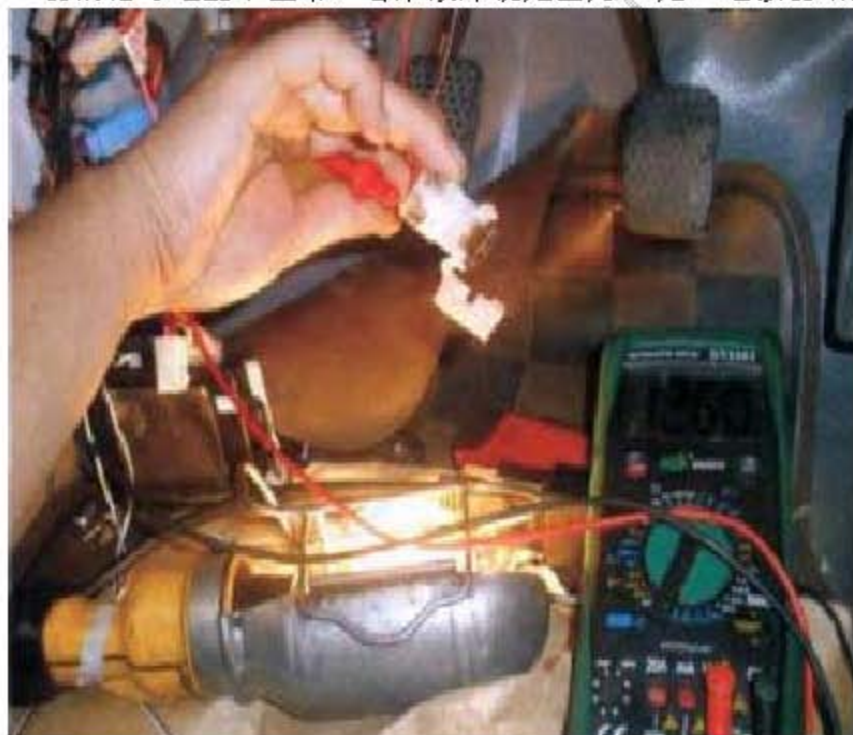
图三

- 2). 接上蓄电池负极接线后, 接通点火开关. 测量发动机线束上的氧传感器线束连接器红色导线(氧传感器加热器的电源线)上的电压, 为 6.19 V, 异常, 正常情况下, 接通点火开关后, 该电压应不低于 10 V. 接着拆下蓄电池负极接线进一步进行线路检查. 在仪表台下方发现一个红色线束连接器, 顺着该线束连接器剖开发动机线束的外皮检查, 又发现了一个 5A 熔丝连接器(图 3).
- 3). 经过测量发现红色线束连接器的端子 1 与主继电器上的红黑导线相导通(图 4); 红色线束连接器的端子 3 与 5A 熔丝连接器红黑色导线导通; 红色线束连接器的端子 3 与 5A 熔丝连接器上的红色线出现断路现象说明 5A 熔丝连接不良; 而 5A 熔丝连接器至氧传感器间的红色导线是导通的, 所以可以判断氧传感器加热器电源电路断路. 因还有故障代码 P0134—上游氧传感器信号线路故障, 所以继续测量信号线路。
- 4). 断开蓄电池负极接线. 拆下 ECM 导线侧连接器. 测量 1 号氧传感器导线侧连接器与 ECM 导线侧连接器间的橙色和绿蓝色导线, 没有发现有断路或对搭铁短路的现象, 也与氧传感器加热线路无短路的现象, 氧传感器信号线路并无异常. 后经过笔者查阅资料得知, 氧传感器加热器控制线路电源故障会导致氧传感器的信号电压不正常. 看来故障就是因为 5A 熔丝连接器断路所导致的。

- 5). 修复 5A 熔丝连接器上的断路点，清除故障代码后启动发动机，并让其保持怠速运转约 10 min，发动机故障灯不再点亮，连接故障检测仪调取故障代码，显示发动机系统正常，无故障代码储存，至此故障完全排除。
