行驶时 SRS 报警灯有时点亮

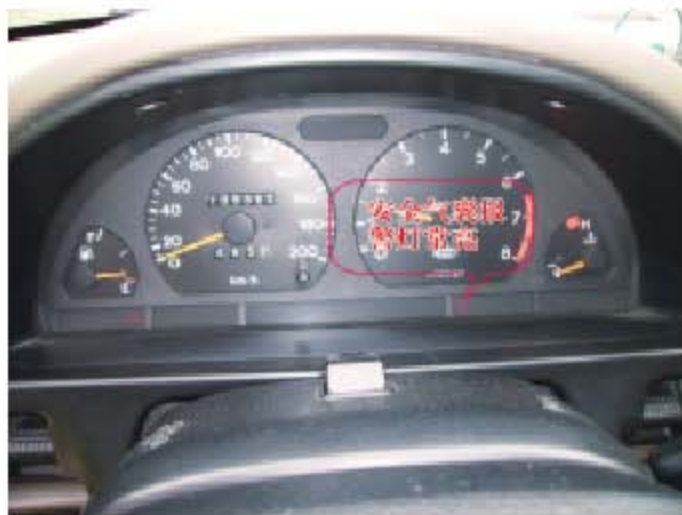
图1 仪表盘内的AIR BAG报警灯点亮

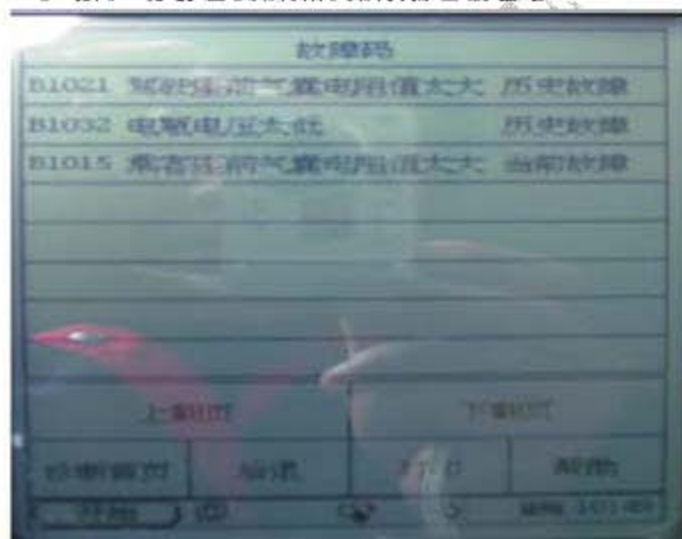
图2 读取的相关故障码

在读取安全气囊系统故障码时,曾有 3 个故障码,对于前两个历史性故障码应该与车辆前期运行状况有关,故障码 B1021 驾驶座前气囊电阻太大,很可能是由于驾驶员侧前气囊连接器与气囊线束之间曾经出现过接触不良现象; B1032 蓄电池电压太低,很可能是由于该车发电机曾出现过不发电或给蓄电池充电电压不足等而导致; B1015 乘客座前气囊电阻太大,当前故障,当然与车辆前期拆装仪表工作台有关。另外,友情提醒:在维修安全气囊系统时,如需更换安全气囊 SDM 或气囊游丝时,必须按维修手册上的相关操作流程进行作业,以防安全气囊误动作造成人身伤害。

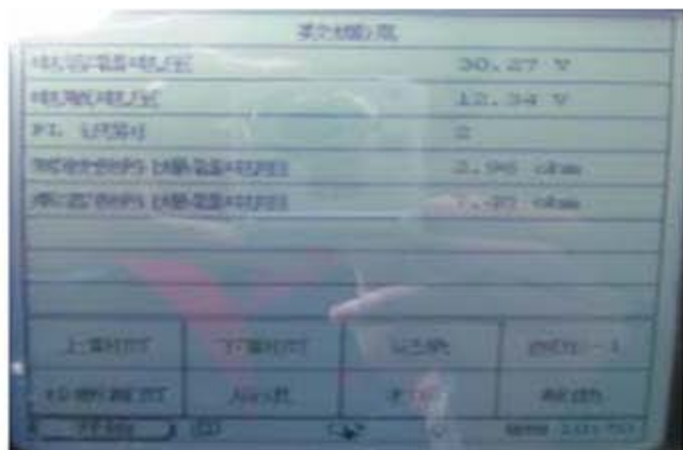
安全气囊数据	
气囊系统电压	30.27 V
气囊系统电压	12.34 V
气囊系统电压	2
气囊系统电压 (乘客侧)	2.96 Ω
气囊系统电压 (驾驶员侧)	7.40 Ω

图3 检测时的安全气囊系统相关数据流

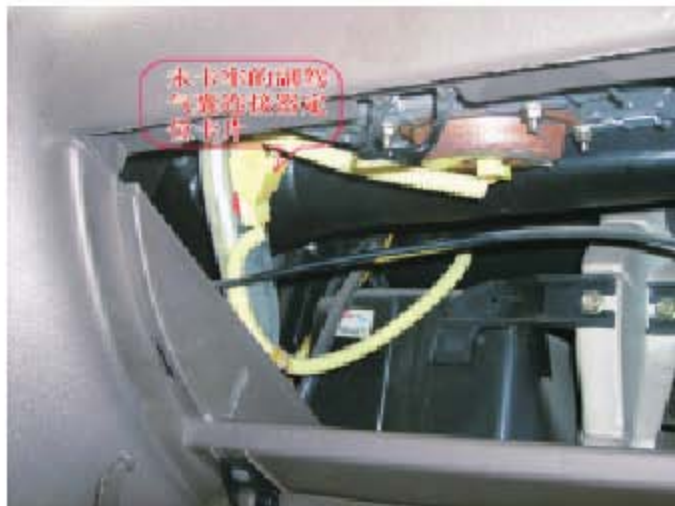
- 1). 接车后, 本着科学修车、用脑修车、快速修车的服务理念, 借助汽车故障诊断仪对该车安全气囊系统进行了检测, 在诊断仪进入安全气囊系统时, 仪表盘内的 AIR BAG 报警灯能够点亮, 如图 1 所示, 说明安全气囊 SDM 能够与诊断仪进行通信; 读取故障码为: B1021-驾驶座前气囊电阻太大, 历史故障; B1032-蓄电池电压太低; B1015-乘客座前气囊电阻太大, 当前故障。如图 2 所示。清除故障码, 故障码 B1015 仍然存在, 说明安全气囊系统确实存在问题。读取安全气囊系统相关数据流, 数据流一栏内乘客引爆器电阻 7.40Ω (偏高), 如图 3 所示。
- 2). 通过故障码的读取以及数据流的检测, 可以锁定该车故障基本上出在乘员侧气囊这一块, 也是当前才出现的故障。为了尽快排除故障, 于是, 向车主进行了相关咨询: 最近车辆是否在哪儿维修过? 是否动过安全气囊线束等? 车主表示: 一个多星期前, 该车曾在某快修店换过暖风水箱 (因暖风水箱漏水)。考虑到该种车型换暖风水箱必须要拆装仪表工作台, 必然会动到安全气囊线束连接器等。
- 3). 据初步分析, 故障原因很可能就是因为是在拆装仪表工作台时, 曾拔过安全气囊线束上的连接器, 可能没有将连接器插牢而导致故障现象的出现。为了检查乘员侧安全气囊与气囊线束是否连接牢靠, 须拆下仪表台右侧的杂物箱内饰板才能看到乘员侧安全气囊的连接器的; 拆下杂物箱后, 发现乘员侧安全气囊连接器是与气囊线束进行连接, 但连接器上的定位卡片没有卡到位, 如图 4 所示, 用手轻轻一碰乘员侧气囊连接器就掉下来了。

图4 故障位置

- 4). 为了确保安全起见以及一次性排除故障，笔者将点火开关置于 OFF 挡，并将蓄电池负极电缆拆下，对主驾、乘员侧及气囊电脑连接器与气囊线束搭铁点全部进行了检查，并将其一一插牢，接上蓄电池负极电缆，再次打开点火开关至 ON 挡，仪表盘内的安全气囊报警灯闪烁 6 次后自动熄灭，再次清除故障码后，B1015 故障码消失。读取系统数据流，乘员侧气囊引爆器电阻值恢复到正常值，如图 5 所示，安全气囊 SDM 安装方位如图 6 所示。经反复路试，该车故障没有再出现。

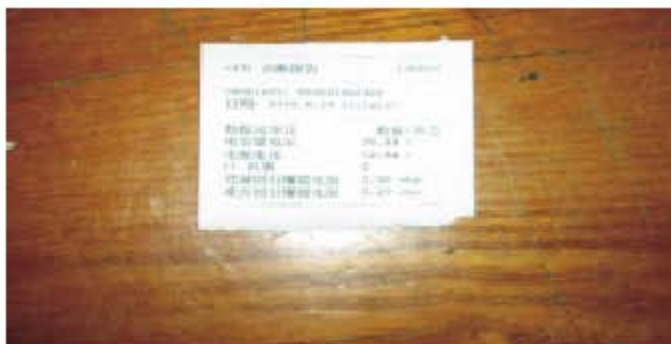
图5 安全气囊系统正常时的数据流
