怠速熄火故障

一辆行驶里程约 27000 km, 装备自动变速器的 2010 年铃木天语 SX4 1.6L 轿车。车主反映: 该车有时会出现发动机怠速抖动激烈, 起动困难的故障现象。

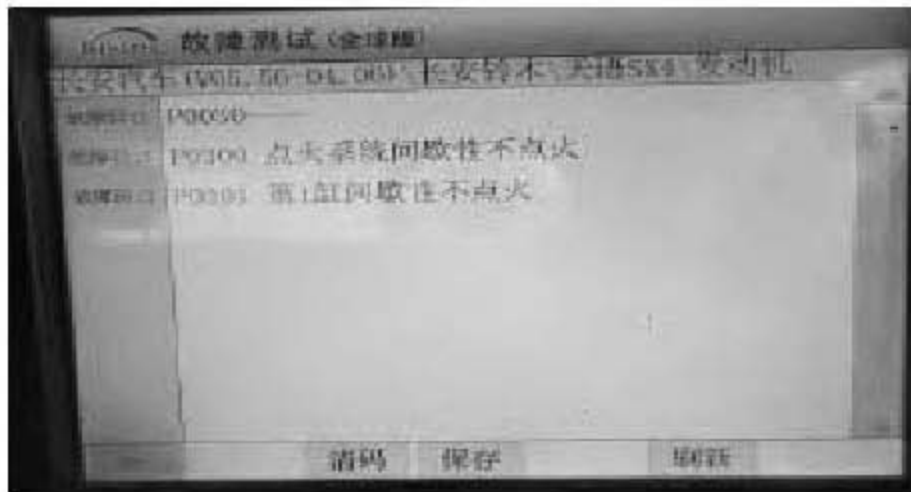
- 1). 接车后首先验证故障现象。起动发动机, 发动机能起动着车, 但是起动后发动机马上熄火。试着踩下油门踏板起动发动机, 发动机起动后, 持续踩下油门踏板, 使发动机转速在 2000r/min 运行几分钟再松开油门踏板进入怠速工况, 发动机不熄火, 但发动机抖动激烈, 同时仪表板上的发动机故障警告灯点亮。
- 2). 根据故障现象, 我们初步判断发动机缺缸。于是连接汽车故障诊断仪, 打开点火开关 (不起动发动机), 调取发动机系统故障代码, 读取的故障代码有 3 个 (如图 1 所示): P0030 - (汽车故障诊断仪器未解释); P0300 - 点火系统间歇性不点火; P0301 - 第 1 缸间歇性不点火。清除故障码, 踩下油门踏板, 起动发动机, 使发动机运行几分钟后再次读取发动机故障码, 还是显示这 3 个故障码。通过故障码我们分析可能是第 1 缸不跳火引起的, 于是拆下第 1 缸火花塞观察是否有积碳或火花塞损坏, 当拆下第 1 缸火花塞时, 发现第 1 缸火花塞间隙很大, 仔细观察火花塞电极, 发现中央电极烧蚀。依次拆下第 2、3、4 缸火花塞检查, 其他缸火花塞均有积碳, 如图 2 所示。我们决定更换 4 个新的火花塞, 清除故障码, 原以为故障排除, 结果发现不踩油门踏板时, 发动机怠速还是抖动, 但仪表板故障警告灯不点亮了。询问驾驶员是否清洗过节气门和喷油器, 驾驶员说以前做保养时清洗过节气门但喷油器没有清洗过。于是, 我们拆下喷油器, 用超声波清洗机对 4 个喷油器进行清洗, 用化油器清洗剂对节气门进行清洗。节气门体清洗过后装复并对其进行基本设定。再试车, 发现不踩油门起动, 发动机能着车, 但怠速还是抖动。感觉还是缺缸。根据以往修车经验, 我们分析导致发动机怠速不稳的主要原因。怠速不稳主要原因有以下几点:

图 1 读取发动机故障码

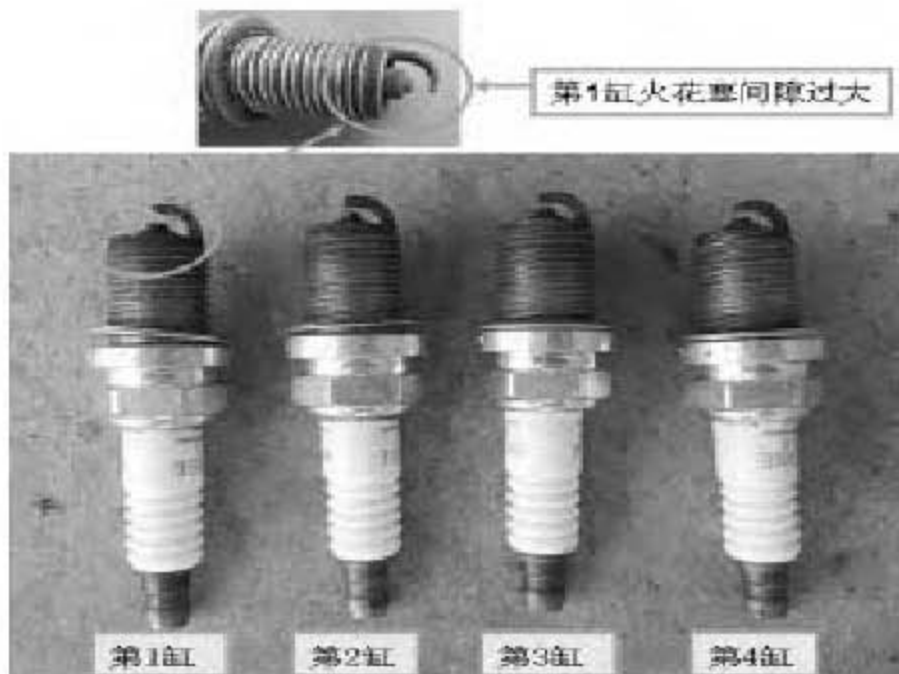
图 2 有故障的火花塞

- 8). 此车故障原因主要是第 1 缸火花塞烧蚀导致间隙过大, 其他缸又因火花塞积碳导致各缸工作不良, 同时 VVT 控制阀又卡滞导致进气时间不对。VVT 控制阀卡滞应该是驾驶员没有及时更换机油或更换不合格的机油造成的。VVT 控制阀装在进气凸轮轴上面, 如图 5 所示。控制阀卡住让凸轮轴位置传感器报出不准确信号, 造成点火提前角偏大, 并且进气门的开闭时间错误, 发动机为了不熄火, 会使节气门开大, 又由于点火过早, 活塞在压缩行程还没到上止点的时候就点火膨胀, 造成发动机内部较劲, 抖动严重。在正常行驶的时候, 发动机转速比较高, 稍大的点火提前角造成的发动机内部较劲比较小甚至是合适的, 就不觉得抖动厉害。由于进气门的开闭时间错误, 点火提前角又大, 自然会导致起动困难。

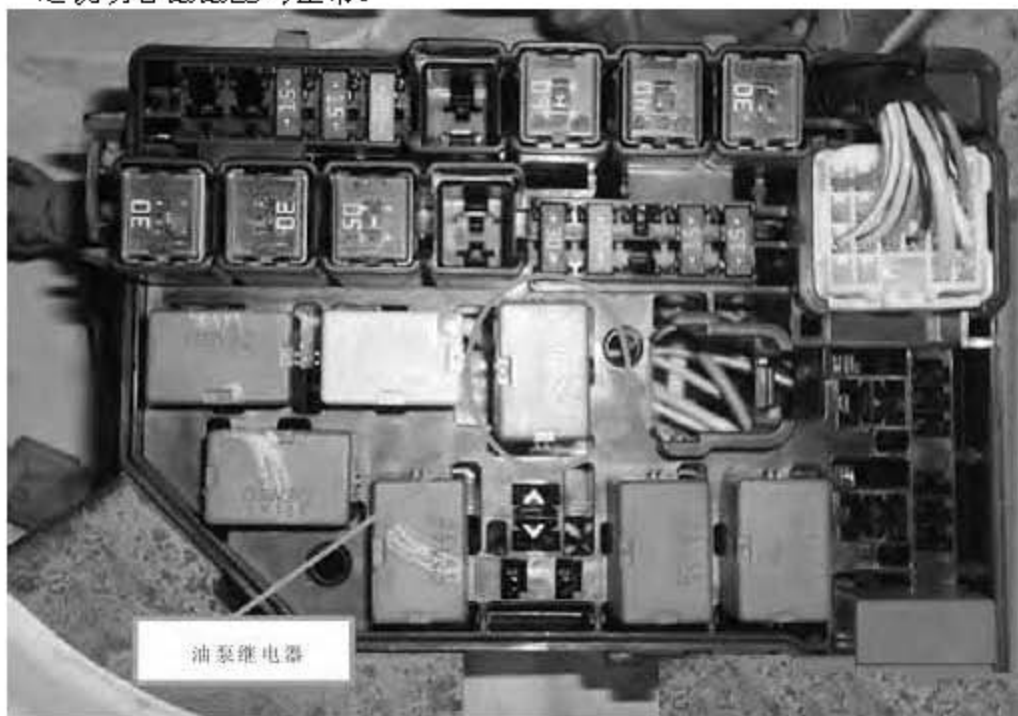
图 3 油泵继电器安装位置

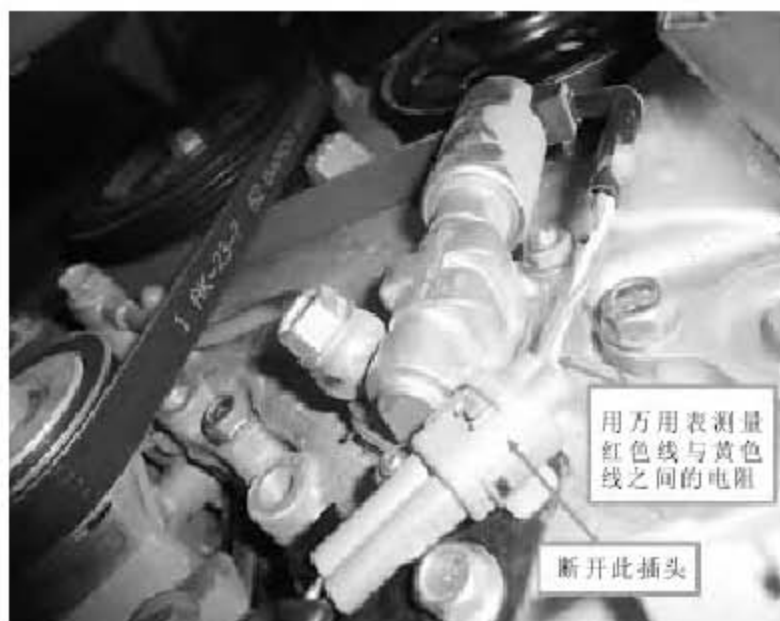
- 6). 故障排除至此, 我们能确定油路、电路没有问题, 问题很可能出现在气路上, 检查进气系统, 没有堵塞或漏气现象。把前氧传感器从排气管上拆下来 (这种方法可以诊断三元催化装置或排气管堵塞), 起动发动机, 怠速还是不稳, 这说明排气管没有堵塞。拔下曲轴箱通风软管, 用布堵住通风软管, 发动机怠速还是抖动, 这就可以说明曲轴箱通风系统没有问题。气路只剩下 VVT (可变气门正时) 系统没有检查。
- 7). 拔下 VVT 控制阀插头, 如图 4 所示, 用万用表欧姆挡检查 VVT 控制电磁阀阻值, 测量值为 7.4Ω , 阻值正常 (正常值为 $6.4 \sim 7.7\Omega$)。拆下 VVT 控制阀, 用手推动 VVT 控制阀阀芯, 发现阻力很大, 用化油器清洗剂对 VVT 控制阀进行清洗。清洗完毕后装复。试车, 发动机起动顺利, 怠速稳定, 加速有力。重复起动发动机, 再没出现起动困难和怠速抖动故障。

图 4 测量 VVT 控制阀电阻值

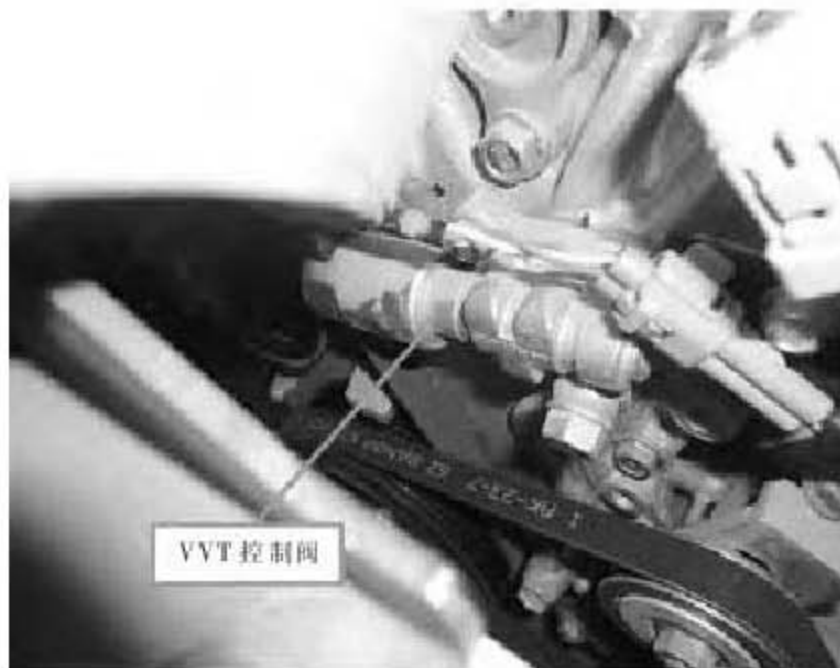
图 5 VVT 控制阀安装位置

维修完此车后，过了半月左右，又一辆天语轿车出现同样故障来我厂维修，为了验证 VVT 控制阀是否也出现卡滞，我们用铁棒敲击 VVT 控制阀，发动机怠速立即稳定。对 VVT 控制阀进行清洗，故障消失。通过排除此例故障对维修人员或驾驶员提个醒：装有 VVT 系统的汽车应按原厂要求定期更换符合原厂规定的机油，因为 VVT 系统对机油的品质要求比较高。
