ABS 故障灯常亮

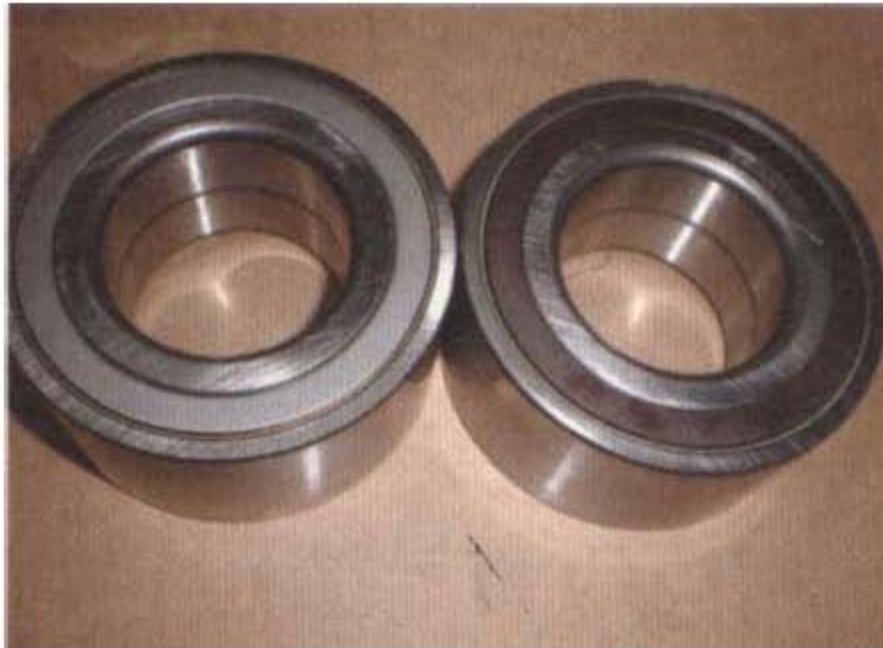
- 1). 连接故障诊断仪有故障码, 说明该车的 ABS 系统确实存在故障, 故障码能够被清除, 并且系统在自检的时候没有发现异常, 说明线路和传感器的电阻值基本没有问题。在车辆正常行驶的时候会报传感器性能不稳定, 是不是因为电脑没有接收到左前轮的转速信号呢?
- 2). 连接电脑进入 ABS 的实时显示功能, 然后进行路试, 查看每个车轮的速度, 发现该车在行驶中除左前轮外的 3 个车轮的速度从 0 开始均匀上升, 数据没有异常变化, 能够真实反映该车轮的运转情况, 唯独左前轮的数值一直是 0, 即电脑收到的左前轮数值始终为 0, 与其他车轮比较后报故障码, 并点亮 ABS 故障灯。
- 3). 目测可以看出所有的零件是新的, 客户也保证所用的材料均是原厂配件, 看上去安装也没有问题, 那么问题出在什么地方呢? 用万用表逐步进行检查, 以确定故障的具体部位。4 个车辆的传感器的电阻都为 $1.1\text{k}\Omega$ 左右, 属于正常范围; 在打开点火开关的情况下测量电脑给每个轮速传感器检测电压, 4 个车轮数值都在 2-3V 之间, 也是正常的。用手转动车轮测量传感器的输出电压(拨下插头, 直接量传感器插脚), 左前轮没有反应, 其他在交流 1V 不到。难道感应齿圈没有安装吗? 拆下传感器, 用小的一字螺丝刀伸进传感器的孔, 没有感觉到有齿圈的凹凸感, 用手电筒照过也没有发现感应齿圈, 此时客户说以前也用同样的方法检查过右边的传感器, 没有发现齿圈。
- 4). 那问题出在什么地方呢? 通过分析原理, 霍尔式或者电磁式转速传感器总是需要对着齿圈并做相对切割运动才有信号输出, 拆下半轴没有发现齿圈类的东西, 但是经观察发现轮速传感器的一端指向前轮轴承, 说明轴承上应该有花头或者问题就出在轴承上。仔细观察发现轴承果然不寻常, 该轴承的上下油封不一样: 一面是胶木材质, 一面是铁材质。如图下:

- 5). 我们刚拆下的是铁材质面对着的轮速传感器，那么是不是右边的轴承刚好相反，对着传感器的是胶木材质这面呢？经拆检，验证了我的猜测。然而由于该车是事故车，左前轮及其附件都因撞击报废，该车进行碰撞后维修的工人在维修时没有对拆下来的轴承进行检查，甚至有可能都没有拆，凭着自己的经验将新的零件装配，轴承装反，所以 ABS 不能正常工作。
- 6). 在征得客户同意后更换了轴承，并按照正确的方向进行安装，经过反复路试确认故障排除。事后翻看相关资料发现，胶木质的轴承油封内含了一个带 48 对磁极的磁性元件，当车轮旋转时，跟随轮子一起转的油封里的磁极在 ABS 传感器内产生电压波动，该电压波动被转换成方波信号，并被输出到 ABS 电脑。
