发动机故障灯亮

一辆行驶里程约 6 万 km, 搭载 CDZ 发动机和 0AW 变速器的 2011 年奥迪 A4L 2.0T 轿车。用户反映: 该车发动机故障灯亮。

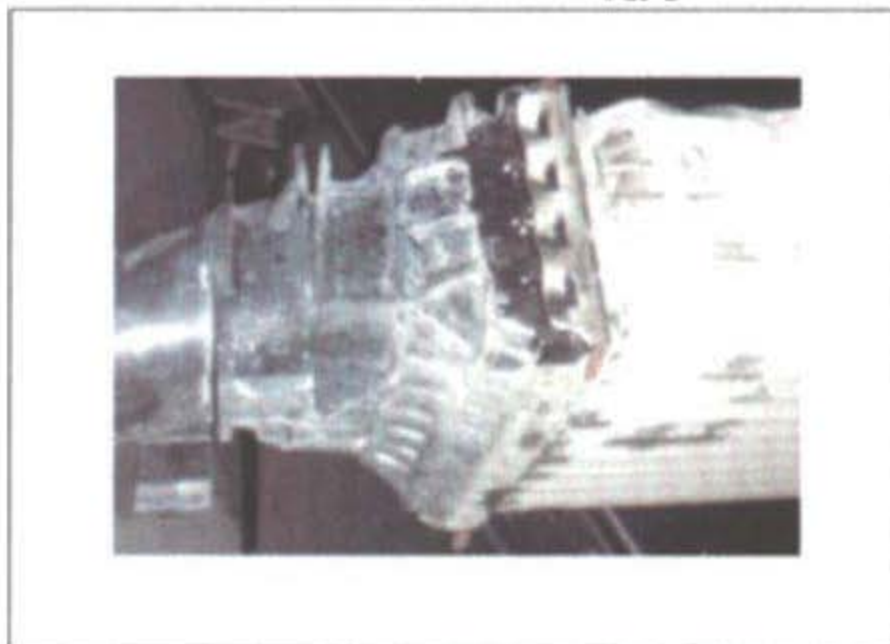
- 1). 维修人员检测发动机控制单元, 发现有混合气过浓的故障提示。发动机怠速运转时读取数据流, 油轨油压 3.8 MPa, 空气流量 3.5 g/s, 负荷率 27%, 长期燃油修正量 -25%。显然导致混合气过浓的原因是空气流量的测量值偏高。
- 2). 按照常规, 当遇到空气流量出现测量误差时, 首先应考虑漏气的问题。由于该车的问题是测量值偏高, 所以漏点只能是在节气门前。
- 3). 这是因为只有节气门前的空气才有可能是向外泄漏的。漏气会导致已经测量过的空气没能全部进入发动机。
- 4). 检查发现中冷器的散热片上有少许油迹 (图 1), 说明漏点就在此处。

图 1 漏气的位置

- 5). 更换中冷器, 故障排除。
