发动机抖动、故障灯亮

一辆行驶里程约 8 万 km, 搭载 CDZ 发动机和 0AW 变速器的 2010 年奥迪 A4L 2.0T 轿车。用户反映: 该车发动机抖动, 发动机故障灯亮。

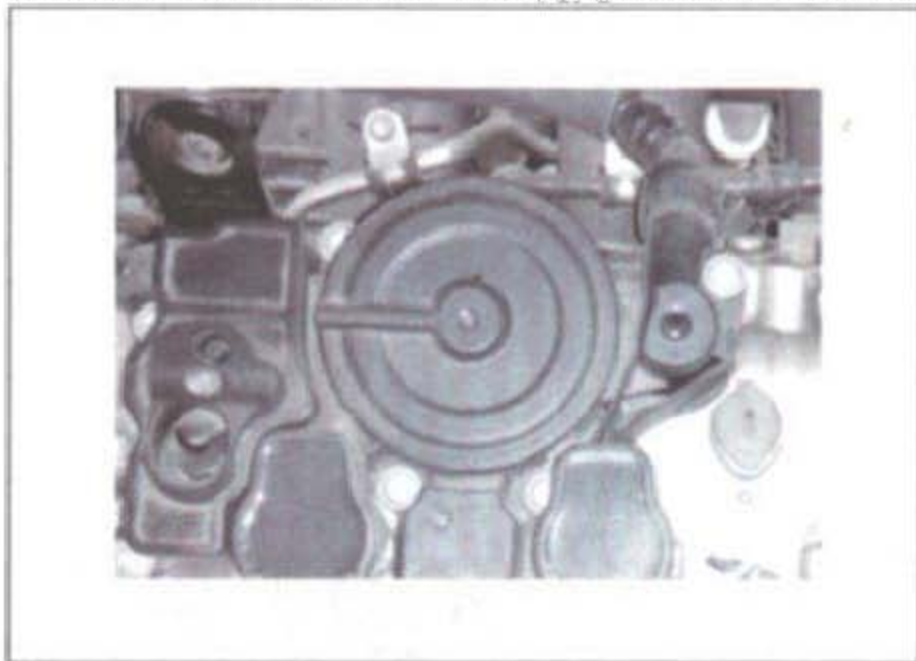
- 1). 维修人员检测发动机控制单元, 发现故障码 P2279——进气系统中窜入少量异常气流和 P2187——发动机怠速运转时混合气过稀。将这 2 个故障码一同考虑, 不难判断是空气流量计后面进入了未经测量的空气。
- 2). 首先检查曲轴箱通风系统, 在打开机油加注口时, 发现盖子很难转动, 这说明曲轴箱内存在负压。曲轴箱通风装置设有流量调节阀(图 1), 其作用是调节进入燃烧室的曲轴箱废气量。
- 3). 该阀由 2 个腔室构成, 二者之间以膜片分隔。一个腔室通向大气, 另一个腔室通向进气歧管。在发动机工作时, 调节阀对气道量孔的大小进行调节, 从而即能保证曲轴箱废气不排向大气环境, 又能防止新鲜空气进入进气歧管。

图 1 曲轴箱通风控制阀

- 4). 根据曲轴箱存在负压的情况来判断, 调节阀的膜片已损坏。这造成了 2 个腔室内的气压相等, 回位弹簧处于释放状态, 量孔开度保持最大。由于曲轴箱内外气压失去平衡, 而且是内部气压小于外部气压, 所以新鲜空气进入进气歧管, 影响了混合气的浓度。更换曲轴箱通风装置, 故障排除。
