自动变速器间歇性锁挡

一辆奔驰 E230, 底盘型号为 W210, 发动机型号为 M111, VIN 码为 WDB2100372A296753。据驾驶员介绍, 每天使用车辆时, 一开始车况正常, 但行驶几十千米后便感到加速性能明显变差, 而且底盘有异响。

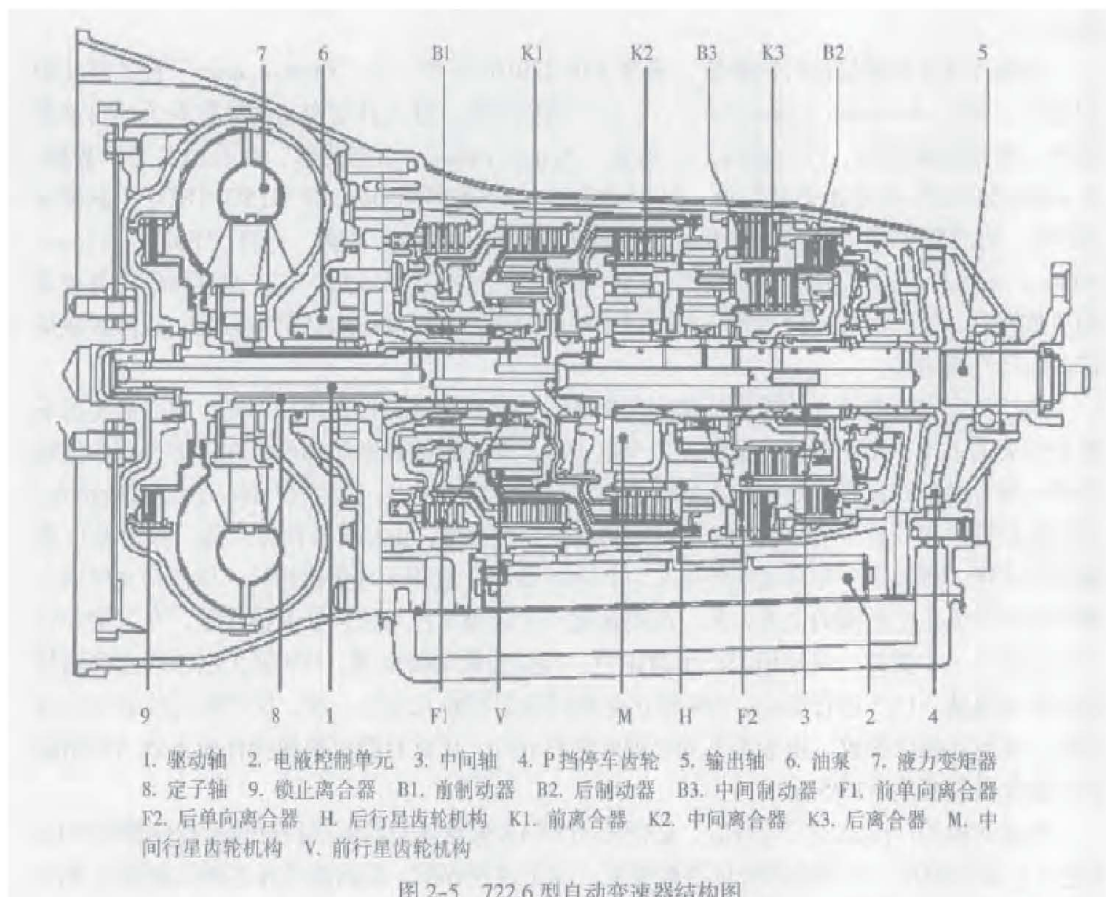
- 1). 奔驰 W210 底盘车型装配 722.6 型自动变速器 (有 5 个前进挡)。722.6 型自动变速器结构图见图 2-5。
- 2). 该自动变速器动力传动部分由一个带锁止功能的液力变矩器和 3 组行星齿轮机构组成。
- 3). 行星齿轮系统利用 3 组多片式制动器、3 组多片式离合器和两个单向离合器改变传动比, 实现 5 个前进挡和 2 个倒挡功能。挡位执行元件的逻辑组合关系见表 2-10。
