车身倾斜

一辆奔驰 S600，底盘型号为 W220，发动机型号为 M137，VIN 码为 WDB2201781A183098。该车因主动车身电控系统出现故障在某修理厂进行维修，维修人员更换了 ABC 液压泵，之后便出现了左侧车身高度明显低于右侧车身高度的故障现象。

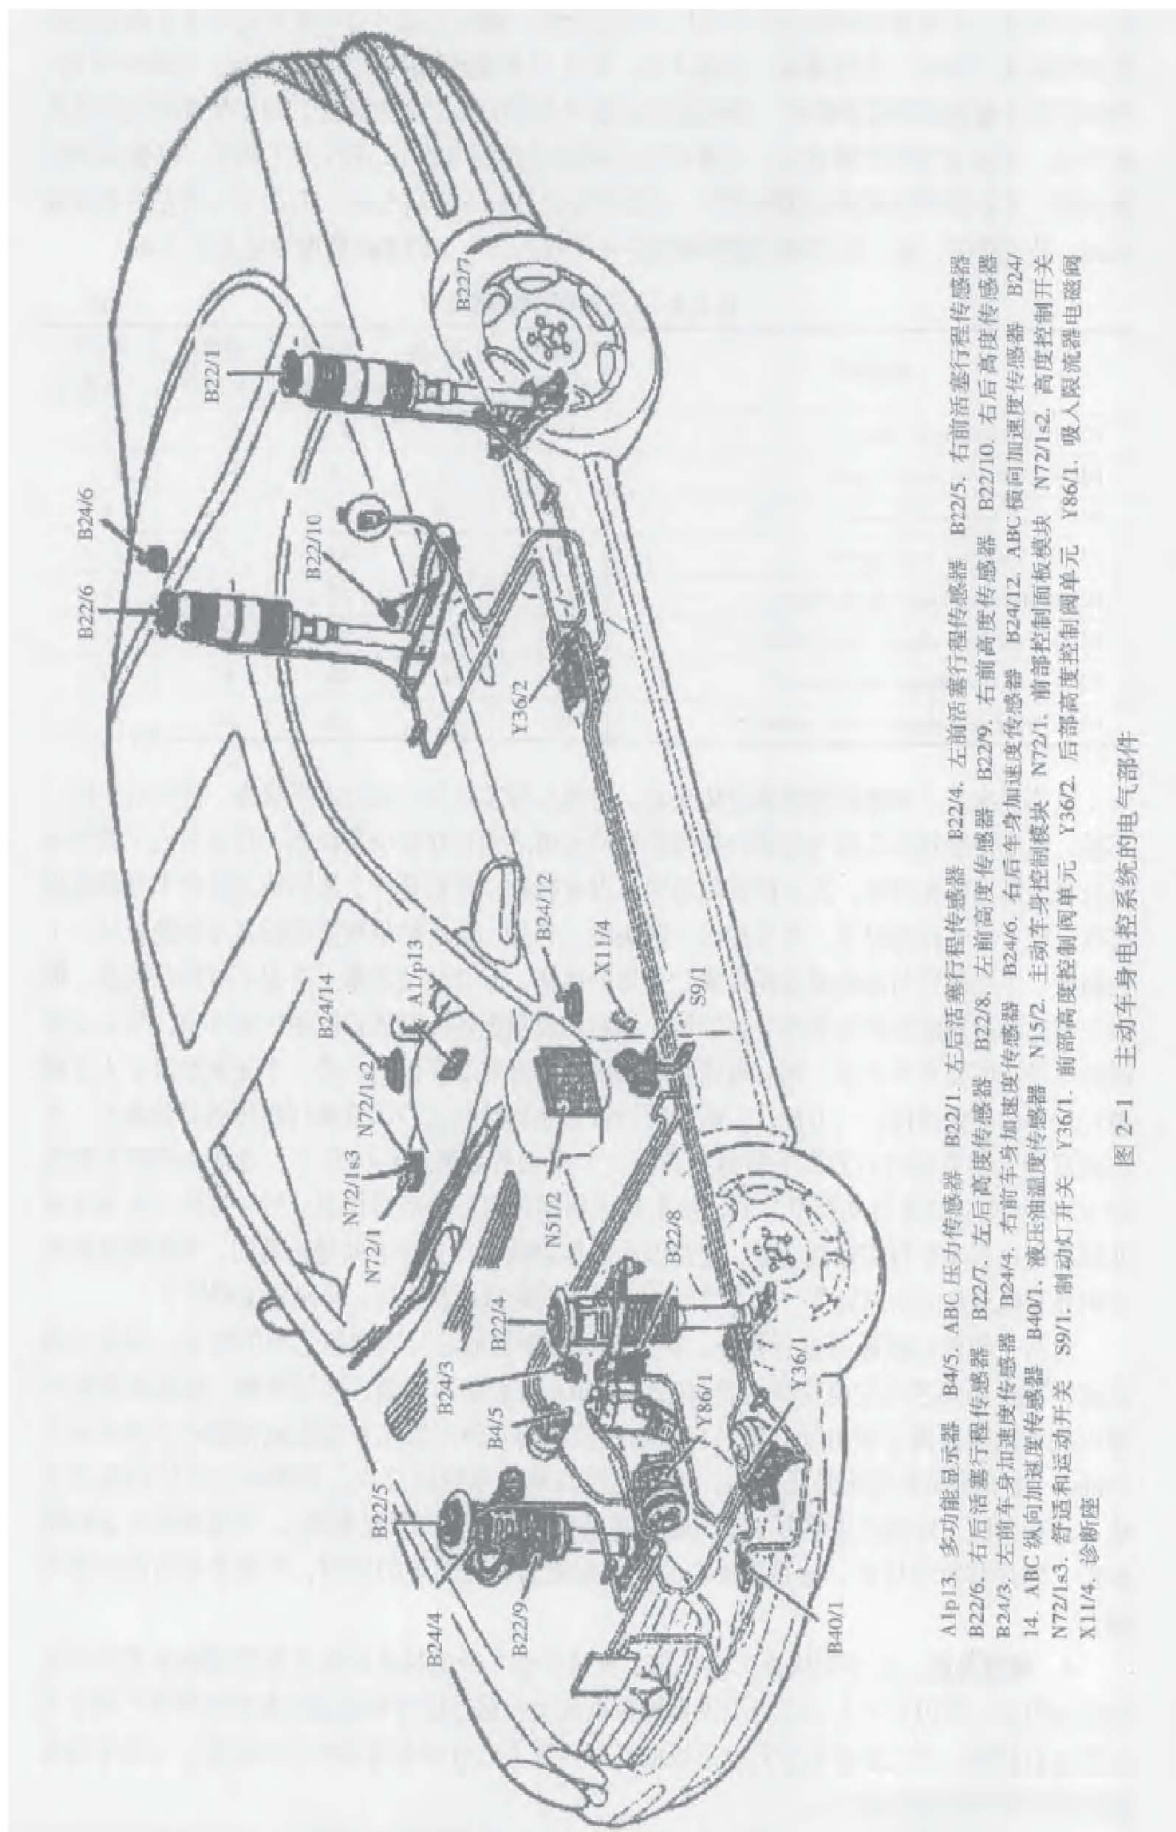
图 2-1 主动车身电控系统的电气部件

由本例检修工作可知，奔驰主动车身电控系统比其他类型的悬架电控系统复杂得多，原因在于主动车身电控系统根据高度传感器信号和活塞行程传感器信号对车身高度进行控制，空气悬架电控系统只根据高度传感器信号对车身高度进行控制。主动车身电控系统的电气部件见图 2-1。
