# 总线故障

一辆行驶里程约 1.69 万 km 的宝马 E70 X5 SUV, 该车行驶时落水, 拖回维修站由保险公司定损, 由于该车各系统使用的控制单元众多, 保险公司要求通过检测确定各控制单元的好坏。

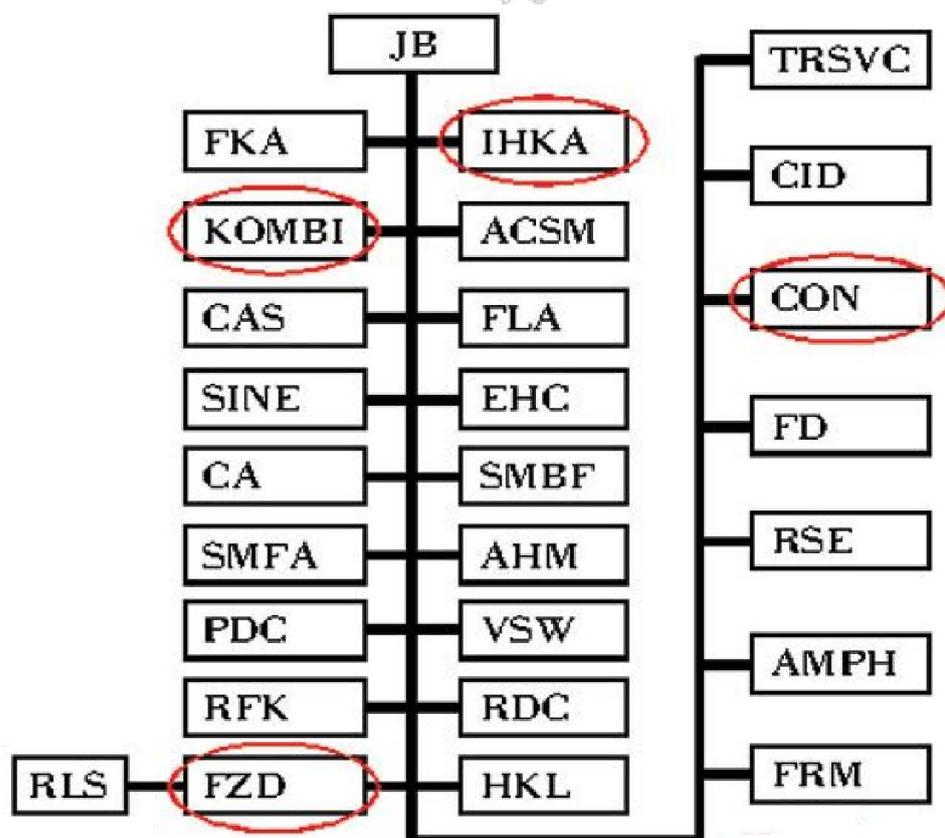
- 1). 在接车后, 维修师并没有急于使车辆通电。对于水淹的车辆, 如果没有把电气部件里的水清理干净, 原本正常的部件或有可能恢复正常的部件在通电后都有可能短路损坏。
- 2). 检查过程中发现, 虽然驾驶舱内进水, 但油门踏板以上的部位都是干燥的, 可见过水的位置并不是很高。拆下地垫, 可以看到地毯已经全部淹湿, 地垫中的几个元件(脚挡组件、接线盒、安全气囊控制单元、显示屏控制器等)由于安装的位置相对较高而没有进水。
- 3). 经过处理后, 维修人员连接故障诊断仪进行全车诊断, 发现很多控制单元无信号或无法通信, 这些控制单元大部分连接在 K-CAN 上, 包括仪表(KOMBI)、控制器(CON)、车顶功能中心(FZD)、自动恒温空调(IHKA)、驻车距离监控系统(PDC)等。

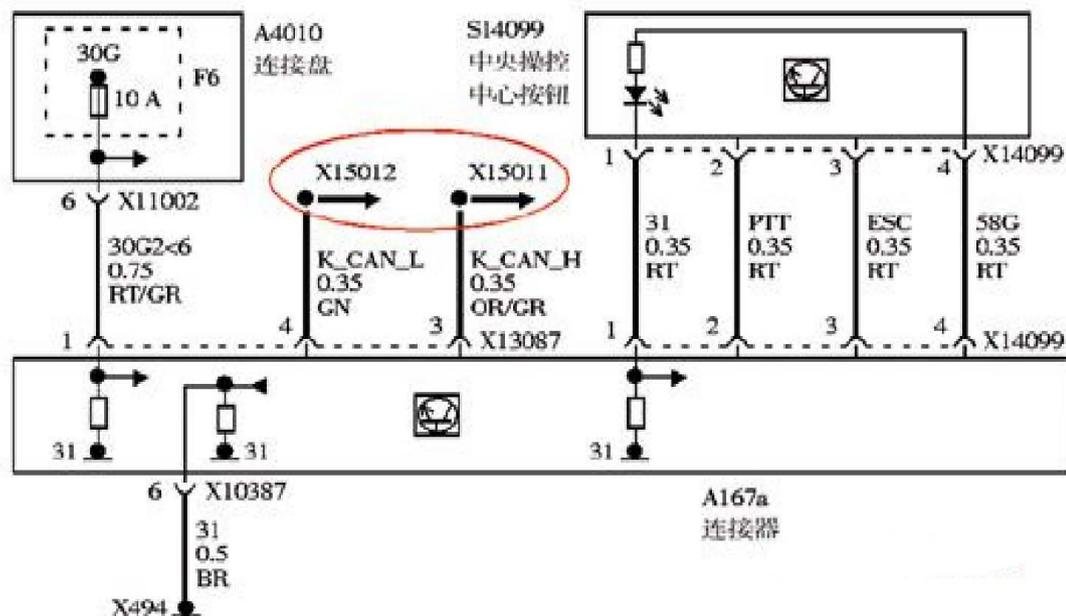
- 4). 基于这种情况, 就无法通过诊断仪来判断这些控制单元是否正常, 而其他总线上的控制单元均可以通过诊断仪读取明确的故障内容, 很多内容与车身总线 K-CAN 通信有关。而且, 笔者发现车辆的 idrive 功能失效, 即 CON 控制器不能操作中央显示屏的内容。在读取的故障内容中, 中央信息显示单元 CID 显示有信号, 而检查地毯中的几个控制单元时发现控制器 CON 并没有进水, 那么为什么 K-CAN 上会接收不到这些控制单元的信号呢? 于是通过故障诊断仪的检测计划进行分析, 结果诊断仪建议检查 CON 控制单元的 K-CAN 总线连接节点 X15012 (K-CAN-L) 和 X15011 (K-CAN-H)。

总线系统分析	
ABL-DIT-B6131_L4	B6131_L4 CAN 系统分析 FFFF: CANSYS 通信故障
ABL-DIT-B1214_NG6SGS	控制单元内部故障 B1214_NG6SGS-发动机控制: 控制单元故障 2D5C: DME DME, 内部故障: 硬件监控
ABL-DIT-B3450_BOSCH_SST	接口故障 B3450_BOSCH_SST-DSC 中存储的接口故障的测试模块 5F49: DSC 组合仪表: 接口
ABL-DIT-B1214_NG6ATS	车外温度信号 B1214_NG6ATS-车外温度信号 2F9A: DME: 车外温度, 信号
ABL-DIT-B2460_GSEWS_L4	EGS 中的 EWS 功能 B2460_GSEWS_L4-TSP EWS CF37: EGS: 车身总线上 CAS 的信息有错误

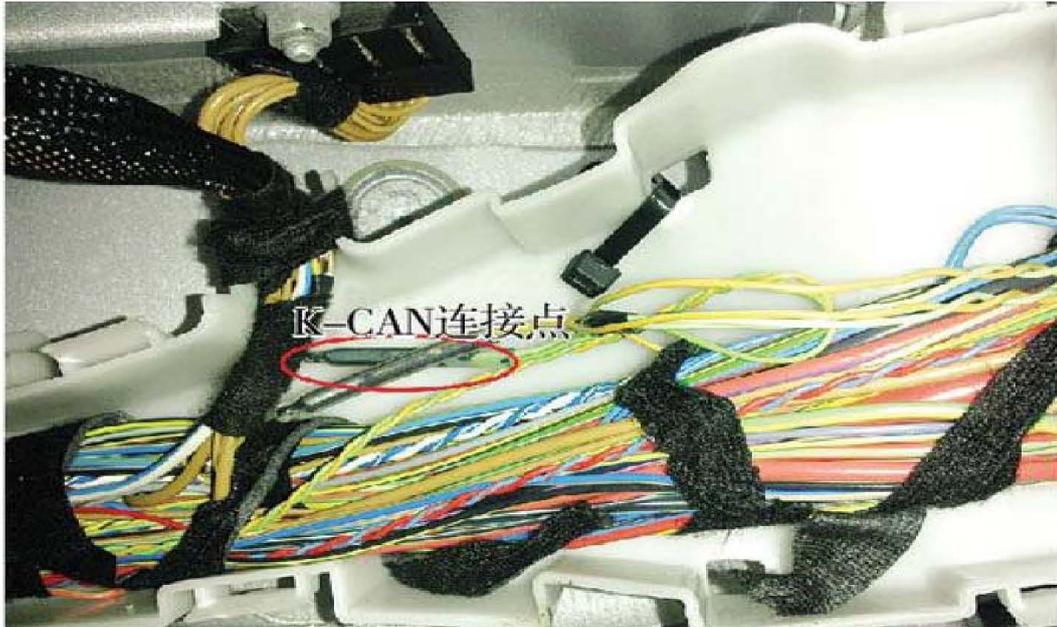
- 5). 通过电路图, 在右后座椅下方找到 X15012 和 X15011, 发现这 2 个节点已经被水浸泡。由于 2 个连接节点的位置刚好在线束固定盒的较低部位, 而车舱内的地毯进水后, 水就在这个位置存留下来, 前面检查时虽然拆卸了地毯, 却没有进一步拆开线束固定盒, 所以也就没有发现问题。

- 6). 这个节点是 K-CAN 总线上的几个控制单元的连接节点，其中就包括 CON 控制单元。当 X15012 和 X15011 由于进水短路后，通过此节点和 K-CAN 总线连接通信的控制单元就无法传输信息了，而 K-CAN 总线上的其他控制单元则可以正常通信交换数据。
- 7). 将线束固定盒中的水处理干净，并把总线连接节点用气枪吹干净，再次通过故障诊断仪进行全车诊断，可以顺利地读取全车的故障内容，这样就可以大致确定各控制单元的好坏后排除故障。
