变速器无法升档

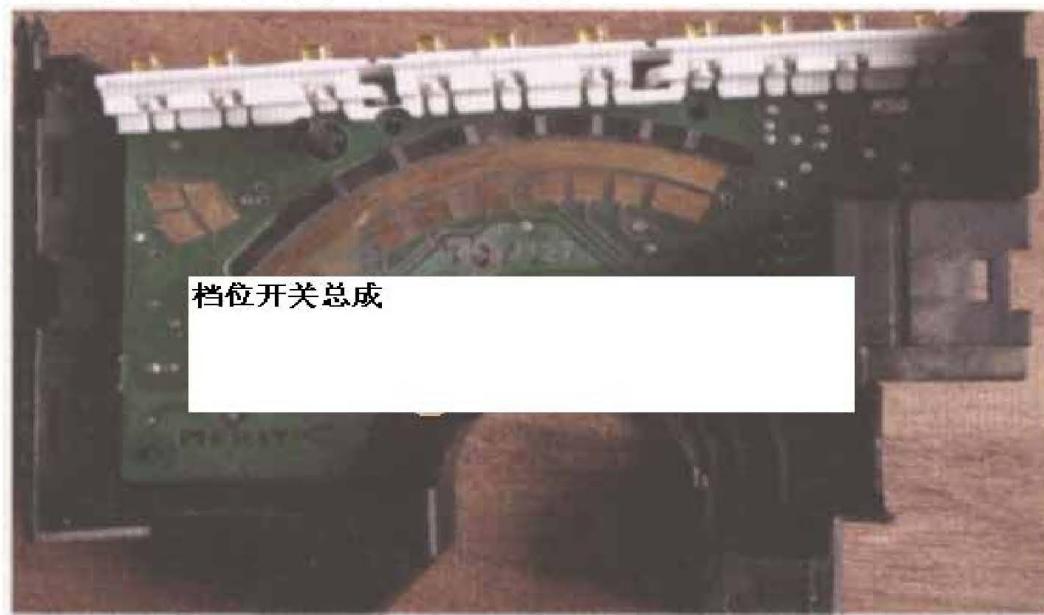
- 6). 连接汽车故障诊断仪，奔驰 722.6 变速器是电控自动变速器，与全液压的 722.3/4 不同，电脑检测显示出一系列故障码。判断是拆解变速器时产生的，重新复装，故障码清除，车辆一切正常。等到车熄火后再试车，仍然不升挡，故障码显示为 18-换挡杆信号错误。
- 7). 终于有新的发现，用检测仪测试数据流，观察挡位信号。因为这辆车的仪表板没有挡位显示，只能通过检测仪查看挡位显示。在车辆行驶的时候，换挡杆在 D 挡，无相应挡位显示；换挡杆换到 1 挡，显示为 1 挡换成 2 挡也正常显示，并可以正常升挡；继续行驶把换挡杆换到 D 挡，挡位显示在 2 挡；然后变成 3 挡，升挡正常。现在故障原因已明晰，是电脑接收不到实际的挡位信号，无法控制换挡。
- 8). 查阅该车的维修手册及线路图，维修手册说明该车的挡位信号是一组电压数字信号，也就是在不同挡位时，挡位开关给变速器电脑输入一组不同的高电平和低电平电压信号，可维修手册并没有具体各个挡位的电压组合标准，这样在维修时就没有标准可以参照了。先根据线路图测量一下挡位开关当前的电压信号组合，挡位开关的 4、5、9、10、2 号端子是挡位信号输出端子，分别与 N15/3 变速器控制电脑的 25、26、27、28、3 号端子相连，在变速器控制电脑的 3、25、26、27、28 号线束侧测量不同挡位时的电压组合信号。
- 9). 结果很明显，R 挡、N 挡、D 挡 3 个使用频率最高的挡位信号电压相通，这肯定是有问题的。但是这款变速器的挡位开关位于换挡杆的下面，并不在变速器上，拆下来需要花费很大的精力。挡位开关拆下来是个组合一体的总成（图 1），继续拆开发现里面是几个簧片和触点，并发现触点有明显的修饰现象，找来水磨砂纸轻轻地对锈蚀的触点进行打磨处理，然后再擦干净，重新复装，再插上插头测量不同挡位的电压组合信号。

10). 这回不同挡位的电压组合信号不再重复，再用检查仪数据流查看挡位显示，在不同的挡位全都有了相应的显示，挡位开关完全正常。再重新安装挡位开关及中央控制台，然后试车，并且用检测仪观察挡位显示，在 D 挡时挡位显示 2 挡。奔驰变速器一般是 2 挡起步，随着行驶速度提高依次升挡，变速器正常，故障完全排除。
