蓄电池报警灯亮

一辆行驶里程约 6.3 万 km 的 2007 年奔驰 E240 轿车。用户反映：该车蓄电池报警灯点亮且显示“visit workshop”。

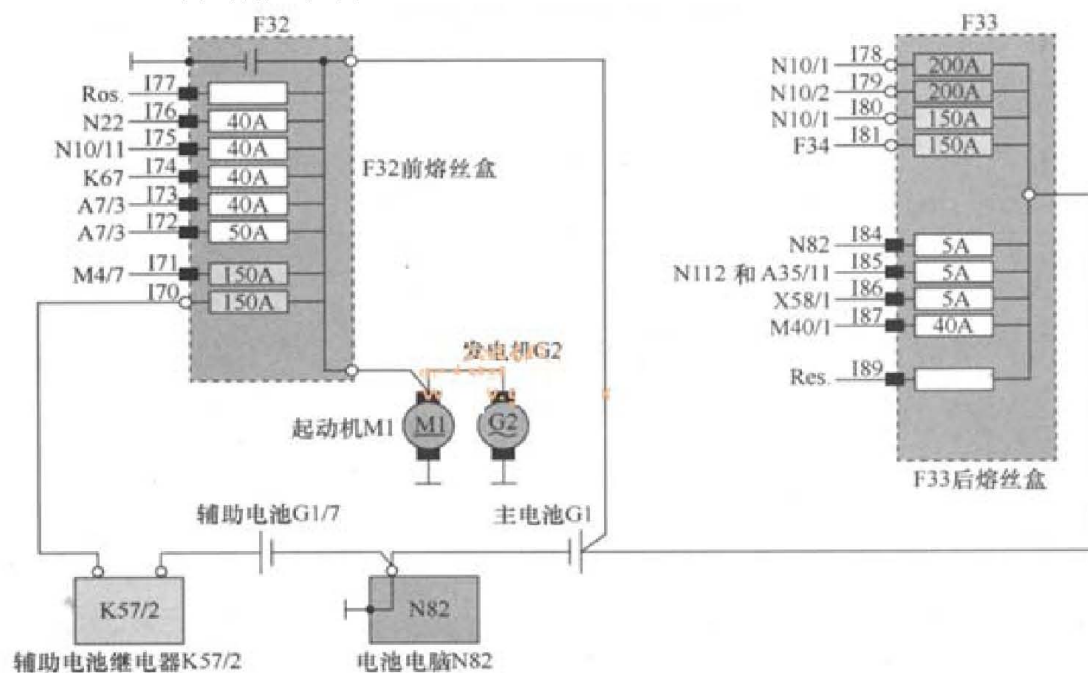
双蓄电池电路原理图

- 1). 连接汽车故障诊断仪检测，有两个故障码：蓄电池控制模块提示附加蓄电池电压太低且功能失效；更换 SBC 控制模块。
- 2). 针对这两个故障码进行检查，检测行李箱下面的主蓄电池 G1 的电压为 14.7V，正常。起动后，再次检查主蓄电池 G1 电压为 14.2V，发电机充电正常。
- 3). 熄火后检查附加蓄电池 G1/7（发动机右侧空调进气口下方 SBC 专用蓄电池）电压为 5.8V，不正常。由此分析故障原因就在辅助电池继电器 K57/2 蓄电池 G1/7 的电压太低，因此蓄电池报警灯点亮。
- 4). 起动发动机，检测附加蓄电池 G1/7 的电压仍为 5.8V 不变，可见发电机 G2 并未对其充电，附加蓄电池 G1/7 一直对 SBC 系统放电，导致电压过低。
- 5). 检查发电机到附加蓄电池 G1/7 的供电线路，其经过前熔丝盒 F32 到达刮水器下方的辅助电池继电器 K57/2，通过该继电器为附加蓄电池供电。检查前熔丝盒 F32 内的熔丝完好。

- 6). 起动发动机，检查辅助电池继电器 K57/2 的两条供电线：一条为发电机供电输入端，检测其电压为 14.3V，正常；另一条为附加蓄电池 G1/7 正极输入端，检测其电压为 5.8V，异常。分析为辅助电池继电器 K57/2 没有工作或者工作不良。
- 7). 拔下辅助电池继电器 K57/2，检测其线圈阻值为无穷大，线圈已断路。
- 8). 更换辅助电池继电器 K57/2，附加蓄电池充电正常，蓄电池故障灯不再报警。
