发动机故障灯亮

一辆行驶里程约 1.2 万 km 的奔驰 E200 CGI 轿车。该车发动机故障灯亮，进厂检查，发动机无明显抖动现象。

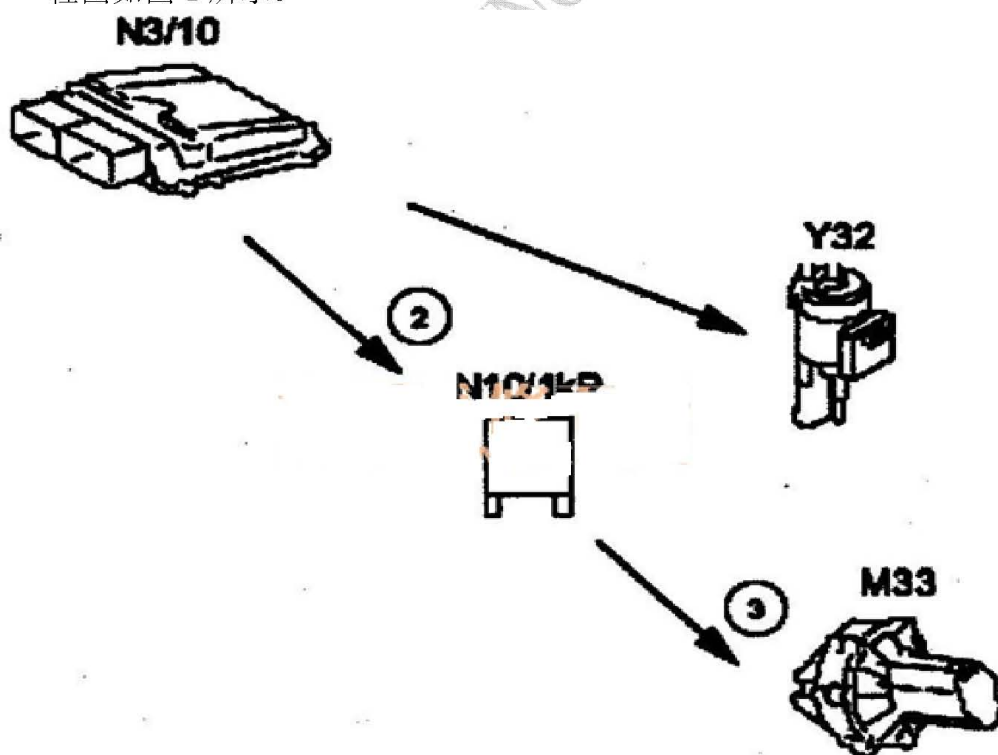
图1 工作流程图

C). 空气泵转换阀（Y32）无法促动，致使无法接通空气喷射切断阀，工作流程图如图 1 所示。

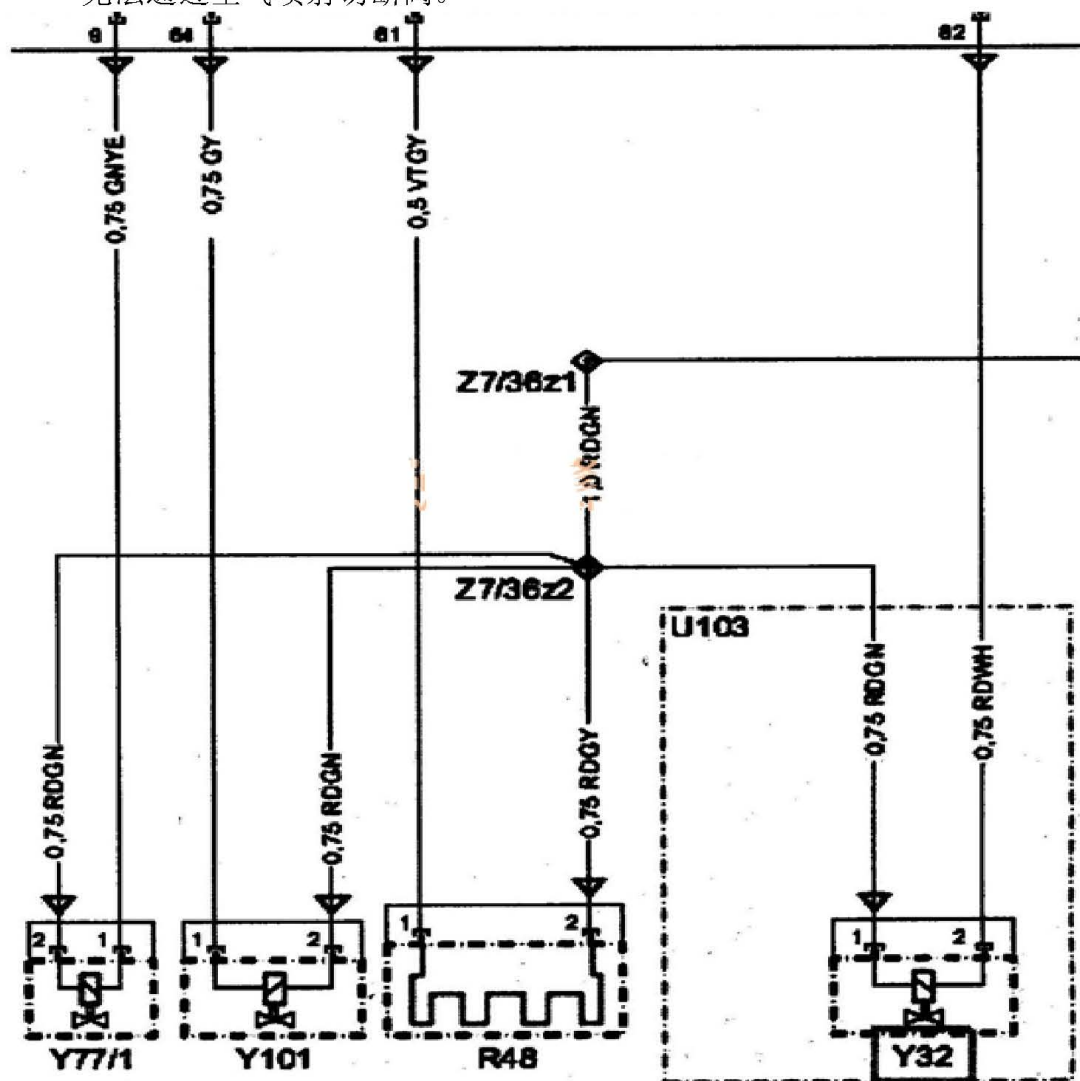
图2 Y32电路图

- A). 用 XENTRY 对二次空气喷射泵进行促动, 空气泵工作正常, 证明供电没有问题。拆下空气泵连接空气喷射切断阀 (126) 的进气管, 再次促动空气泵, 测试其工作效率正常。
- B). 拆下空气喷射切断阀 (126), 直接用真空枪对其真空连接处施加真空, 同时目测阀体内部芯轴的动作, 发现其内部芯轴在施加真空时有动作, 同时气流可通过该切断阀, 证明阀体内部的真空膜片没有破损, 切断阀工作正常。
- C). 检查空气泵转换阀 (Y32), Y32 是通过发动机控制模块控制接地促动的, 不工作时 Y32 的 1 号脚会有 12V 左右的常电, 需要二次空气喷射工作时, 发动机控制模块会给 Y32 的 2 号脚一个接地信号 (电路图如图 2 所示), 接通真空泵与空气喷射切断阀的真空连接, 从而接通空气泵到排气歧管的管路。用 XENTRY 同样可以单独促动 Y32, 当用 XENTRY 促动时, 未见其有任何动作; 将其连接上空气喷射切断阀, 促动二次空气喷射泵, 同时观察空气喷射切断阀内芯轴的动作, 发现空气泵工作时 Y32 并没有接通, 气流无法通过空气喷射切断阀。

- 3). 更换一个新的空气泵转换阀 (Y32), 再次做第 3 项测试, 可以看到空气喷射切断阀内芯轴有动作, 气流也可通过空气喷射切断阀。二次空气喷射系统工作正常。
