主动转向系统故障

一台车型为 E70 宝马 X5 SUV，行驶里程约 2 万 km。车主反映该车行驶中，有时出现转向、动态稳定 DSC 和四驱系统报警现象。中央信息显示屏显示“主动转向系统失灵！转向时请注意”，并且当出现上述显示时转向盘变沉。

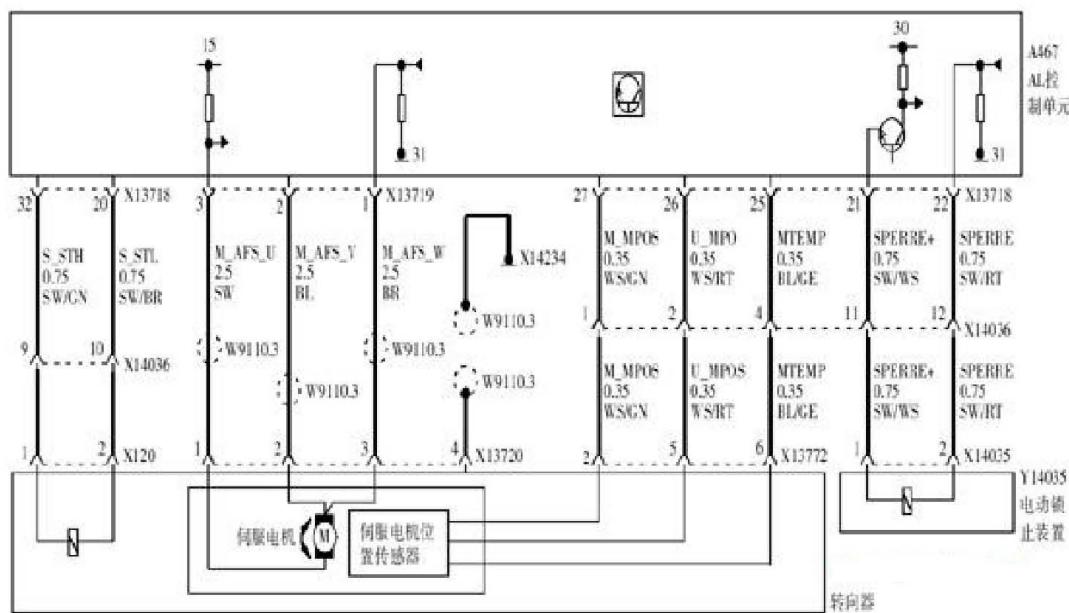
- 6). 维修师查阅 AL 控制单元电路图得知，伺服电机位置传感器由 3 根导线通过插接器 X13772 和 X14036 与 AL 控制单元相连接。确定伺服电机位置传感器的位置后，断开插接器 X14036，分别测量每根导线与搭铁点的电阻，测量发现，当晃动线束时，X1403 的 1 号脚有时与搭铁点短路。沿着线束进行检查发现，一块金属防护板与线束接触，线束胶带被磨破，白/绿、蓝/黄 2 根导线与金属防护板临界接触。

- 7). 维修人员修理线束，并合理布线后，查阅资料得知，当伺服电机位置传感器信号丢失后，转向机齿条初始位置也将随之丢失，所以当信号恢复后，必须对 AL 系统进行初始化。于是用故障诊断仪对系统进行初始化设置，并清除故障记忆，试车，故障排除。

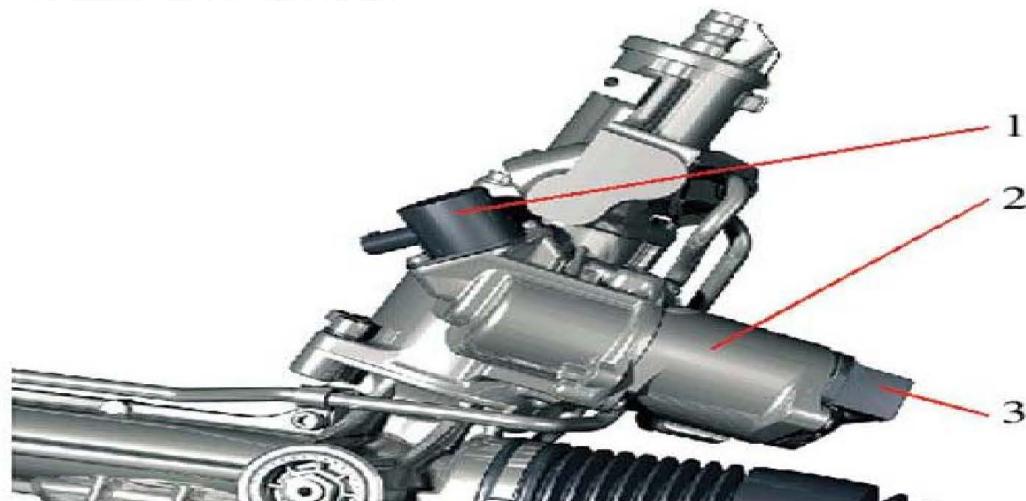
1. 电动锁止装置

2. 伺服电机

3. 电机位置传感器
