车身悬架空气弹簧故障

一辆行驶里程约 4 万多 km 宝马 E71 X6 SUV，据车主反映，该车的车身左右两侧高度不一致，仪表中出现车身高度的报警提示。

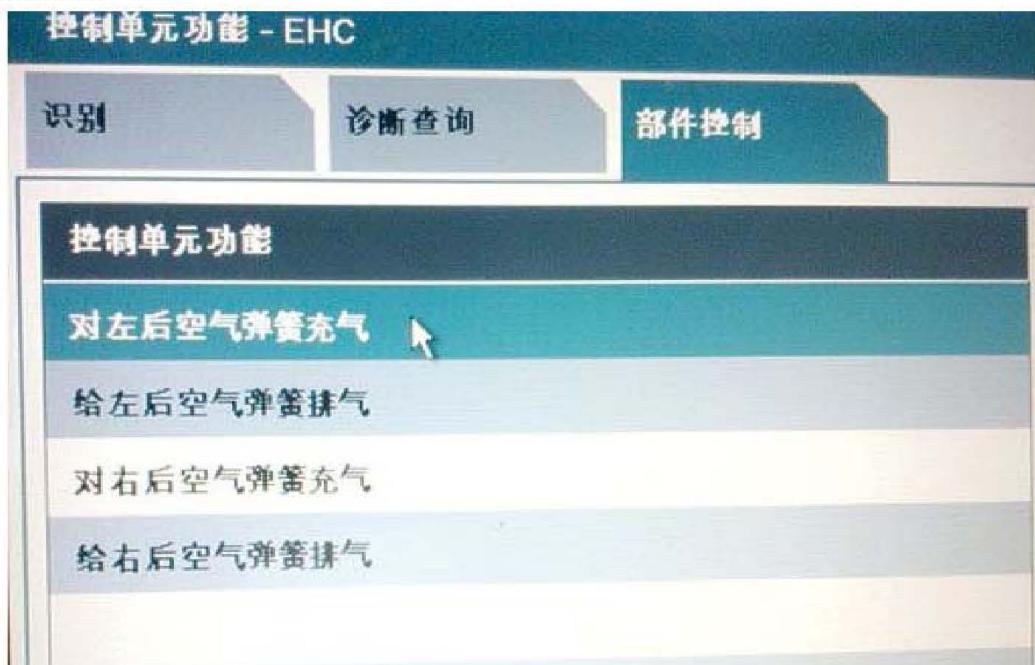
- 5). 就目前的状况来看，是不能再继续进行高度匹配了，只有通过诊断仪的控制功能进行单个空气弹簧的控制（图 1）。结果却发现了 1 个奇怪的现象，通过诊断仪对左侧空气弹簧进行排气或充气控制的时候，左侧车身的高度没有变化，右侧的车身高度却在随之变化。
- 6). 而控制右侧空气弹簧时，左侧车身却在明显变化。会不会更换空气弹簧时把空气管路接反了呢？更换空气弹簧时是从空气弹簧连接口处松卸的连接管

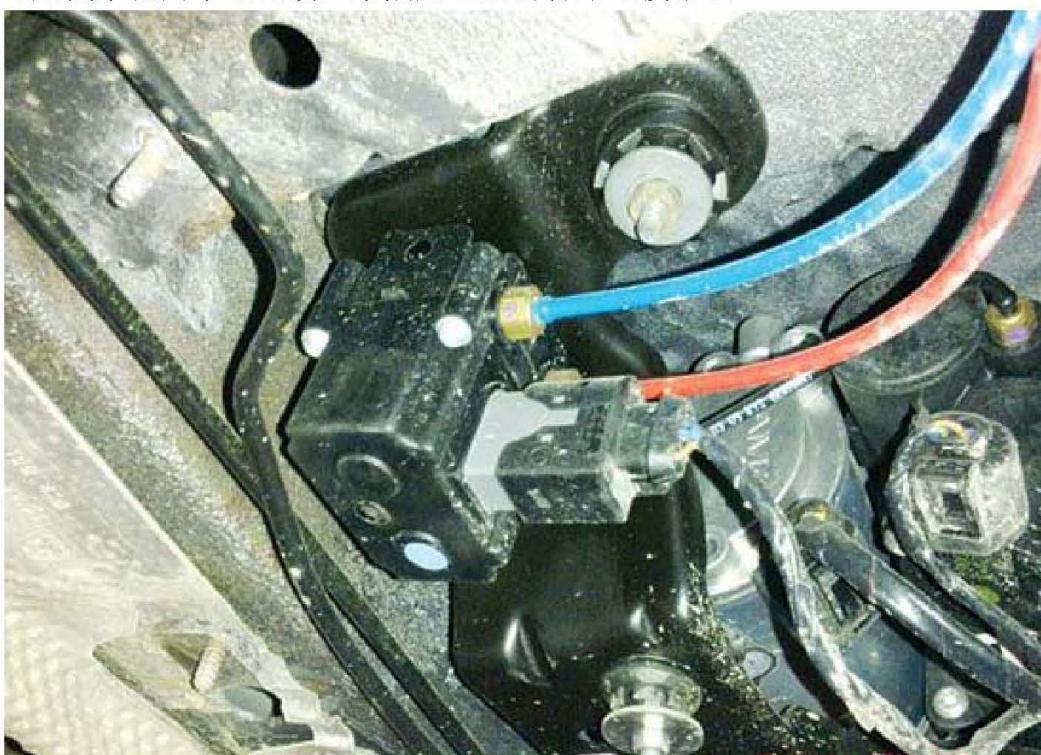
- 7). 在空气压缩机的电动控制阀（图 2）下方贴有蓝色标记，上方连接的却是红色空气管路，另一个出口连接的是蓝色管路。这个蓝色标记应该是原厂的连接指示标记，常识告诉我们，很有可能是这里的管路接错了。为了保险起见，还是找来相同车型比较，果然是这里的管路连接错误。

- 8). 将红色和蓝色的两根管路对调后，利用诊断仪的控制功能将后部车身高度都调整到 700 mm 左右，然后进入服务功能进行高度匹配，左右两侧车身高度达到一致，至此故障排除。

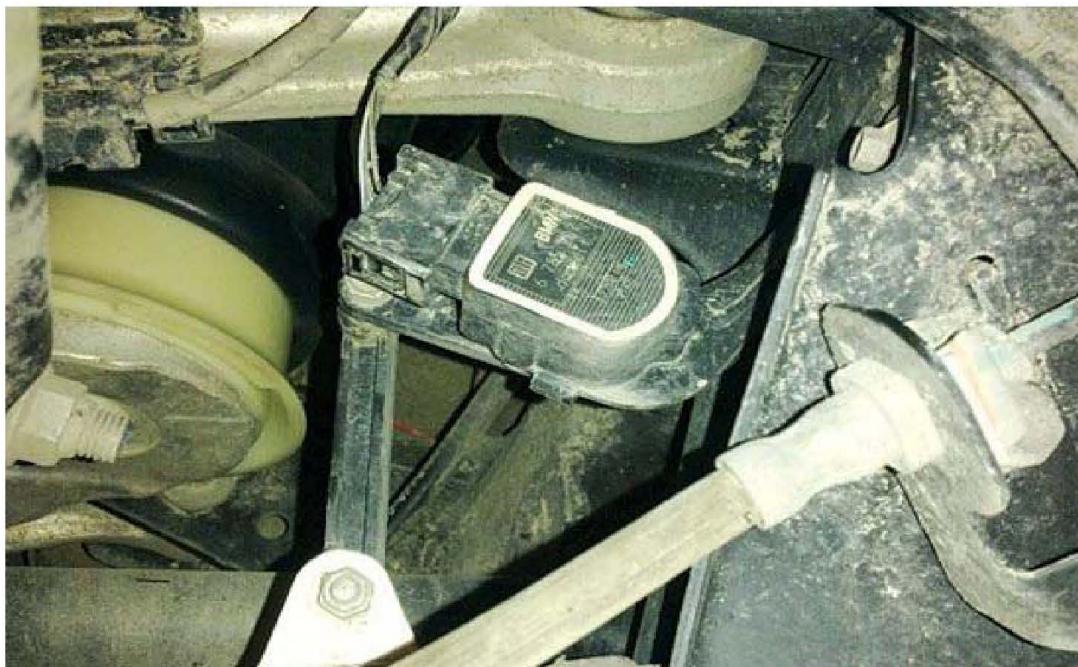
车身高度是由安装在后桥两侧的高度传感器（图 3）来检测，EHC 控制单元从 2 个高度传感器获知车身左侧和右侧的高度信息，然后会根据车速和路况等各种情况进行调节。更换完空气弹簧后，EHC 控制单元会对两侧的空气弹簧充气，由于控制单元内保存着之前的车身右侧低而左侧高的记忆，所以会首先对右侧进行充气，结果由于管路接错，压缩空气被充到左侧的空气弹簧，造成车辆实际左侧偏高。而此时安装在后桥上的高度传感器则会将检测到的实际高度传送到控制单元，控制单元将以理论值为标准尽量来调整两侧的高度基本一致，无奈管路接错，越调整误差越大，直到超过标准值很多。而通过诊断仪服务功能的匹配功能调整高度时，是需要输入实际测量高度的，此时输入的两侧高度要与标准值“多退少补”，还是因为管路接错的问题，控制单元就无法自行调节了，所以就会越调整误差越大，而此时最好的方法就是利用诊断仪的控制功能单个操作，把每侧的高度调整到标准值附近，然后通过服务功能进行匹配，就会使 EHC 控制单元恢复正常的功能。控制单元不同于人脑，当出现一些故障的时候，控制单元可能也会出现无所适从和错误调整的情况，所以有时需要对一些控制单元进行初始化来删除记忆值。
