# 不能启动

一辆行驶里程约 9.6 万 km, 发动机为 272, 变速器型号为 722. 9, 的奔驰 ML350 轿车。用户反映: 该车停放几天后无法启动着车。

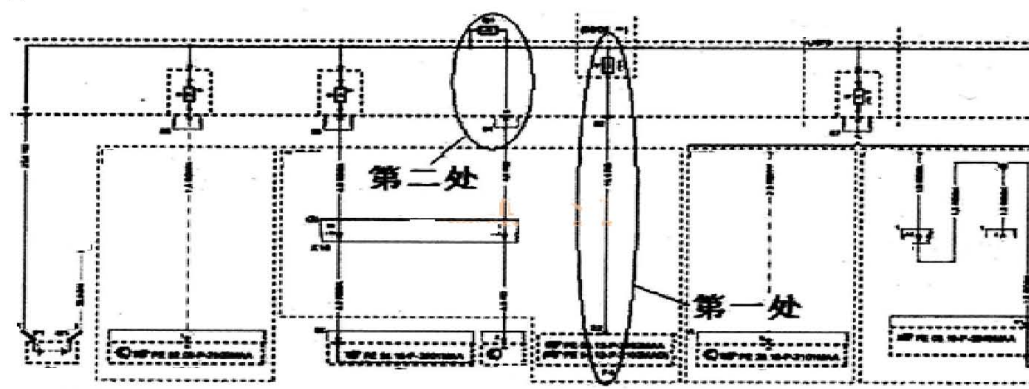
- 1). 该车是一辆 W164 事故车, 维修后停放几天就打不着车了。
- 2). 车辆打不着车, 首先, 测量蓄电池电压, 仅有 6~7V, 由测量结果可看出是蓄电池电压低的原因所致。但是蓄电池之前刚充满电, 放了几天就打不着车了, 怀疑是两个方面的原因:
  - A). 蓄电池损坏;
  - B). 车辆电器系统存在漏电, 不能正常休眠, 导致蓄电池慢性放电。
- 3). 由于蓄电池没电, 只能拆掉给其进行充电, 同时用另一台事故车的蓄电池装到该车上进行静态电流消耗的检测。将万用表调到电流挡, 断开蓄电池的负极接线柱, 把万用表的负极线连接到蓄电池负极上, 正极线与车身接地线相连, 车门锁止, 观察静态电流的变化, 但最终下降到 0. 230A 时就再也降不下去了, 远远超出 0. 050A 的正常值, 系统有漏电现象。
- 4). 查看电路图 (如图所示) 可知, 蓄电池 G1 通过 F33 (蓄电池舱预熔保险丝盒) 向全车各系统供电。因为此车的保险丝分布位置较多, 逐一的去拔保险丝时间较长, 为缩小范围, 讲究由简到繁的排除方法, 先依次断掉经过 F33 的用电器, 并观察静态电流消耗值, 当断掉 F4 (后备箱保险丝和继电器盒) 的供电线 82 号保险丝的供电线 (如图中“第一处”) 时, 静态电流明显下降到 0. 115A, 但数值不稳定, 上下浮动, 仍大于正常值, 说明该车漏电地方不止一处。继续之前的做法, 在断开“第二处” A32 (恒温控制空气内循环单元) 的 91 号 40A 保险丝时, 静态电流值随即降到 0. 010A 并保持稳定, 至此, 该车漏电的大致位置已经确定: 经过 F44 的用电器和到 A32 的线路之间存在漏电。

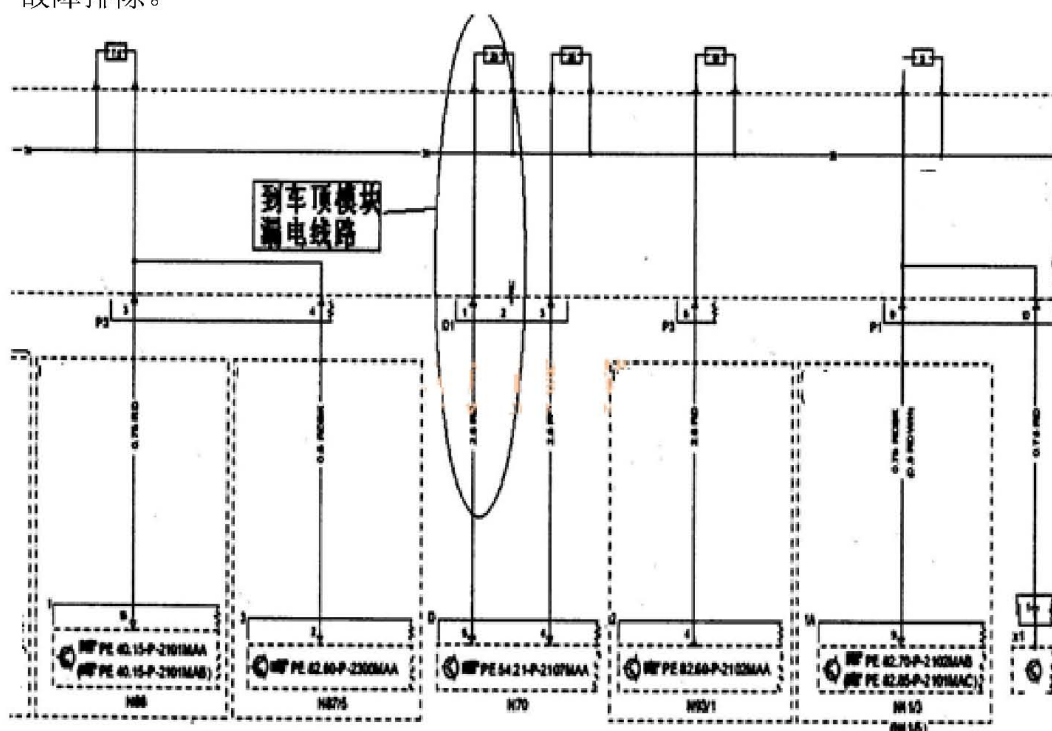
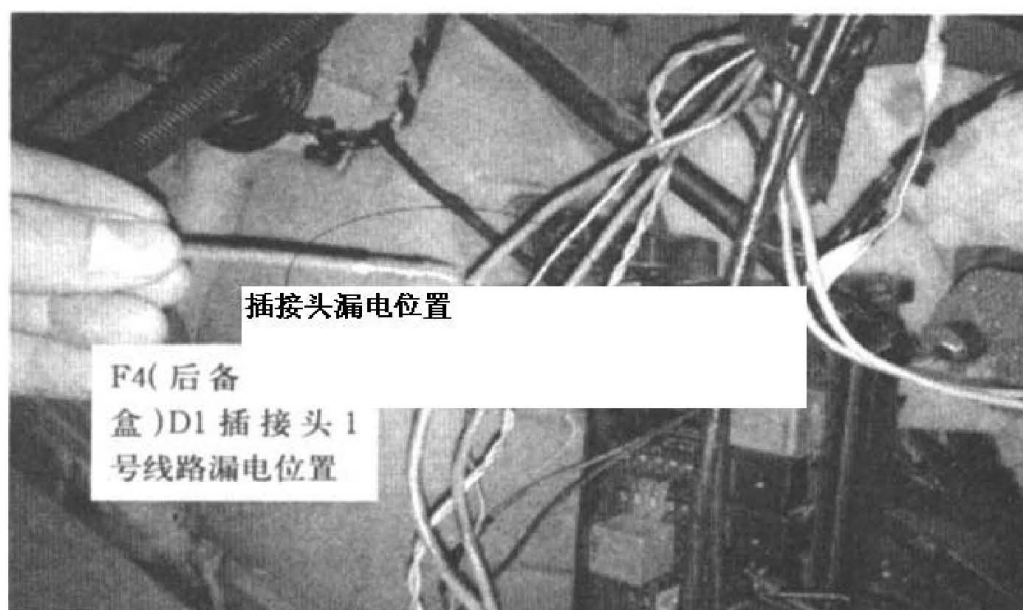
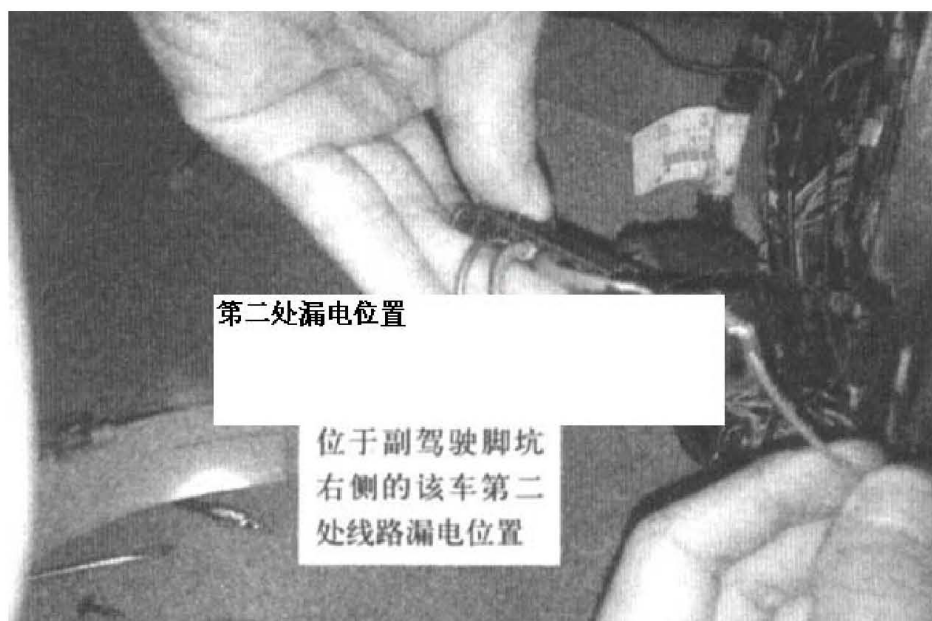
- 5). 由于系统有两处漏电, 要逐项检查故障源。第一步先检查 F4, 逐一拔掉保险丝测试, 在拔掉 41 号 25A 的保险丝时, 静态电流数值下降。查看电路图 (如图所示), 41、42 号保险丝经过保险丝盒通过 D1 号插接头给 N70 (车顶模块) 供电, 将 41 号保险丝再插上, 断开 N70 的供电, 数值没有变化, 说明线路方面肯定是存在问题的, 拆掉车内饰板, 顺着此线路检查, 发现 D1 一号电源线上有加装线路 (如图所示), 断开此线路后静态电流值明显下降, 原来此车加装了 GPRS 系统, 查出第一个故障点。检查“第二处”漏电 (如图所示) 的方法和第一个一样, 最终拆掉两处漏电地方的电源和搭铁线, 该车静态电流值下降到 0.050A 左右, 多次测试, 休眠电流正常, 漏电问题彻底解决。后经测试, 由于长期漏电造成蓄电池损坏, 拆除加装件以及建议客户更换蓄电池后, 故障排除。
