仪表盘上出现“Brake wear”

一辆行驶里程约 4 万 km 的奔驰 G55 AMG 车。客户反映该车仪表盘上出现“Brake wear”的字样，显示制动摩擦片已磨损到极限。

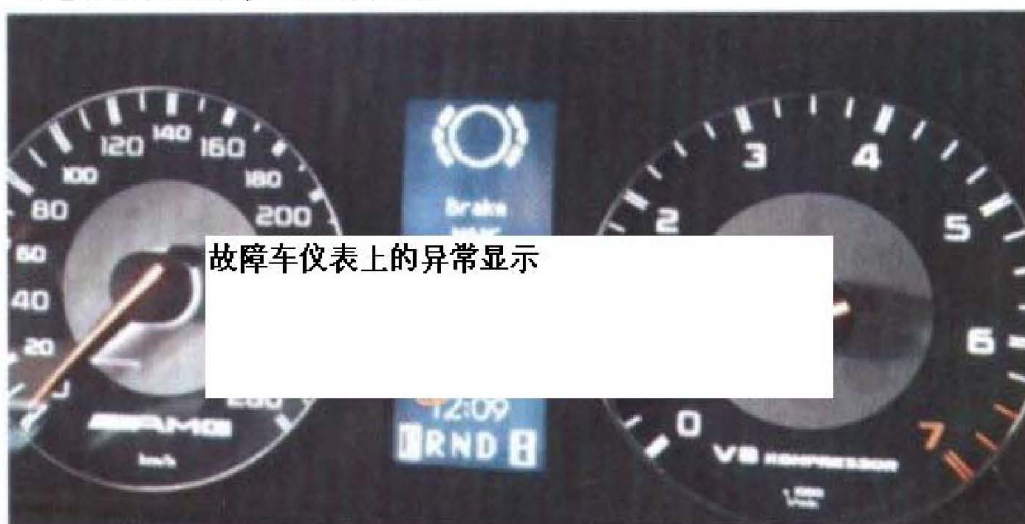
- 1). 接车首：先验证故障现象，发现接通点火开关后踩下制动踏板，仪表盘上就立即出现“Brake wear”字样。接着检查了前后制动摩擦片，发现制动摩擦片磨损很少，几乎是新的。询问客户得知，几天前仪表盘上出现上述报警后，就到某维修站检查，该站检查后认为是制动摩擦片已经磨损到极限了，就更更换了 4 个车轮的制动摩擦片，但更换后仪表盘上依旧报警，于是就将该车开到笔者所在的维修站进行检查。

图 1 故障车仪表盘上的异常显示

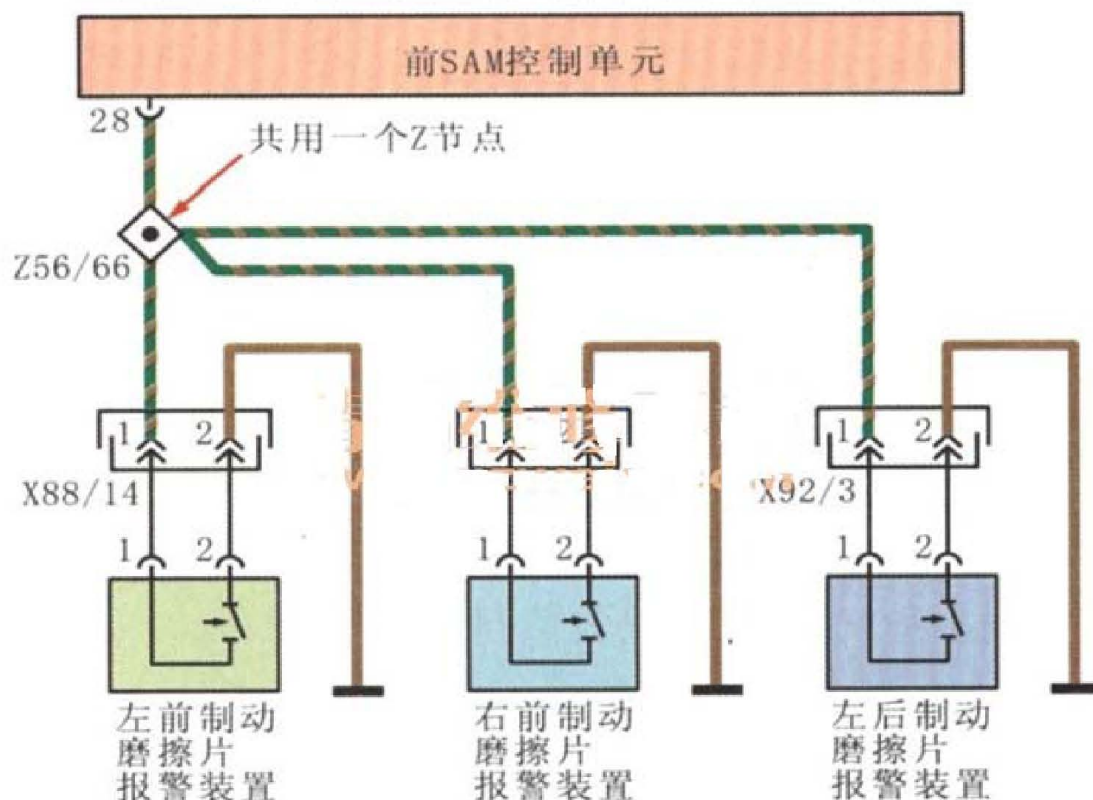
- 4). 接着查阅该车制动摩擦片磨损报警系统电路。从图中可以看出，供电端从前SAM控制单元出来后，经过一个Z节点把线路分为3部分，分别到3根报警线，再经过不同的搭铁点搭铁。首先对左前轮报警线路进行检查，用万用表单独测量报警线，发现报警线自身没有问题。接着对相连线路进行测量时，发现有一段线路不通，就是在电路图上左前轮标有2-2的这一段线。觉得很正常，以为故障点找到了，肯定是这段线出了问题，为了更精确地证明这段线有问题，就又测量了一下右前轮的标有2-2的这段线，发现右前轮也不通。这就感到迷茫了，明明是一段连接导线，为什么就不通呢？在电路图及WIS上也找不到这方面的数据及资料。

图2 奔驰 G55 AMG 车制动摩擦片磨损报警系统电路

- 5). 此时，就想找一个状态正常的奔驰 G55 同型号对比一下，但这种 AMG 车型本来就很少，一时难以找到。在没有标准进行对比的情况下，又去看电路图，想到刚才一直测量线路导通性，没有测量供电电压，于是用万用表在前轮处测量报警线的供电电压，为 2.236V，感觉有点不正常，但是因没有标准对比，也不知该款车正常电压应该是多少，一时难以确认。
- 6). 这时有辆奔驰 G500 车进厂维修，尽管不是 AMG 车型，但都是 G 级车，觉得两车在这方面应该差不多，就想测量对比一下，该车对应的部位的供电电压实测值为 11.44V。
- 7). 至此怀疑制动摩擦片磨损传感器的供电有问题，就顺着线路检查。从图中可以看出，3 根报警线经过一个 Z 节点前是由前 SAM 控制单元的端子 28 供电的，于是就把前 SAM 控制单元拆下检查，没有进水腐蚀的现象，测量 SAM 控制单

元的端子 28 后面线束上的电压，依然是 2V 多，这足以说明是前 SAM 控制单元内部有故障，导致输出的电压不正常，造成系统报警。更换前 SAM 控制单元后试车，上述故障现象消失，故障彻底排除。
