发动机抖动冒黑烟

一辆宝马(BMW)740 轿车，发动机怠速不稳、抖动极大，生油味较重，时有黑烟冒出。驾驶员反映近期油耗增大，并且该车仪表盘上的“CHECKENGINE”报警灯不熄。

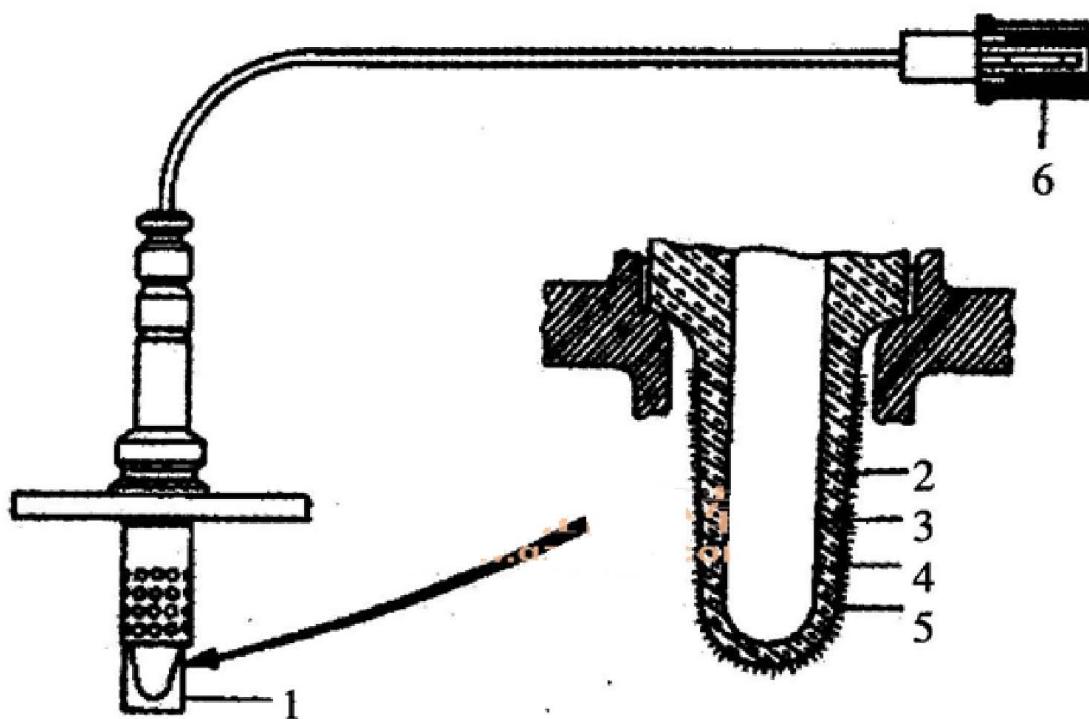
氧化锆式氧传感器

- 3). 装于排气管消声器前部的氧传感器，实为一固体电池。

- 4). 在正常工作时，能发出 0.25–0.85V 电动势，对应稀浓混合气的燃烧状况。其电动势反馈输入电脑(ECU)的 28 号脚及 10 号脚，以控制汽油喷射，达到最佳的空燃比(14.7)。

- 5). 为缩短氧传感器的受热加温过程，该传感器为电加热式。(测量时，应使用高阻抗的数字万用表)。检测时发现电动势为零，表明传感器已损坏，从而使电脑误收“稀”混合气信号，结果造成该车油耗增大，排气冒黑烟。以新传感器换之，发动机运行恢复正常，故障得以排除。
- 6). 排除故障后应将故障代码清零，方法是，把点火开关旋至“OFF”档，直接拔下蓄电池搭铁线 15s(但须注意防止如“CD”音响、防盗器等密码的丢失)。
