# 发动机异常、功率下降

一台 2010 年款运动型多功能宝马 X6 , 车型为 E71, 该车搭载了 N55 发动机, 行驶里程 2 000 约 km。N55 发动机采用单涡轮、双增压管路设计。用户反映该车辆在行驶中, 发动机故障灯点亮, 中央信息显示屏显示“发动机异常! 功率下降”。此后, 车辆明显加速无力。

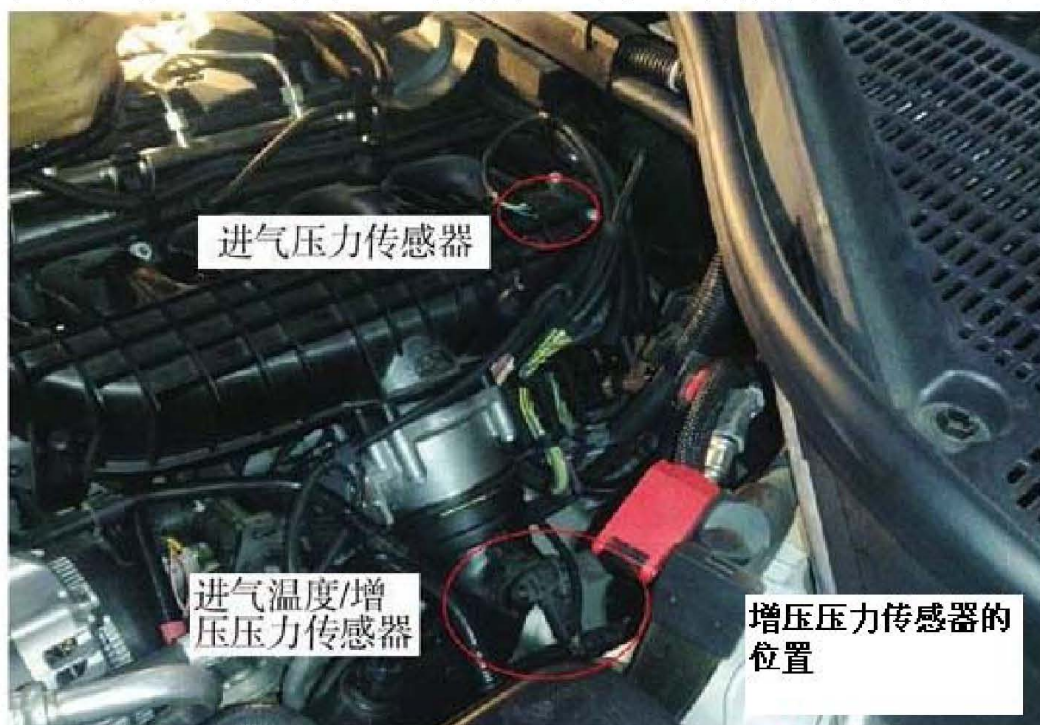
- 1). 维修师在检测发动机控制单元, 读到故障码
  - A). 2C84——节气门前气压过低, 增压压力传感器信号错误;
  - B). 2C58——增压控制关闭, 增压被取消;
  - C). 2775——对于该车型来说空气流量太低, 空气流量计信号错误。
- 2). 由上述故障码可见, 该车发动机故障属于进气不足类故障。
- 3). 发动机控制单元是通过控制废气旁通阀的开度来调节涡轮增压器的增压压力的, 在正常行驶状态下, 增压压力应随加速踏板踩踏深度的增大而增加。观察发动机增压压力的数据流, 发现在发动机怠速状态下, 增压压力为 113 kPa。路试, 深踩加速踏板急加速行驶, 此时增压压力仍为 113 kPa。这时如果涡轮增压器处于工作状态, 增压压力应远高于怠速时的数值; 如果涡轮增压器不工作, 增压压力应低于怠速时的数值, 而增压压力保持不变显然不正常。

- 4). 随后维修人员将发动机熄火, 打开点火开关继续观察, 增压压力还是 113 kPa, 而环境压力传感器的数值为 103 kPa。在静止状态下, 增压压力应等于环境压力。通过以上试验说明, 增压压力传感器信号的输出信号是不可信的。为划分故障范围, 维修人员首先确定了增压压力传感器的位置。
- 5). 拆下该传感器, 用压缩空气对其加压, 同时在发动机控制单元的增压压力传感器信号输入端子测量信号电压。观察发现, 信号电压可以随着气压的变化而改变, 但发动机控制单元中的增压压力数据流却始终维持在 113 kPa 不变。这说明增压压力传感器及传感器到发动机控制单元的线路正常, 故障点是发动机控制单元。
- 6). 更换发动机控制单元, 故障排除。
