# 前排乘客座椅无法调节

一辆行驶里程约 6.6 万 km，配置 642 发动机和 722.9 变速器的奔驰 ML350。客户反映：该车乘客侧座椅无法调节。

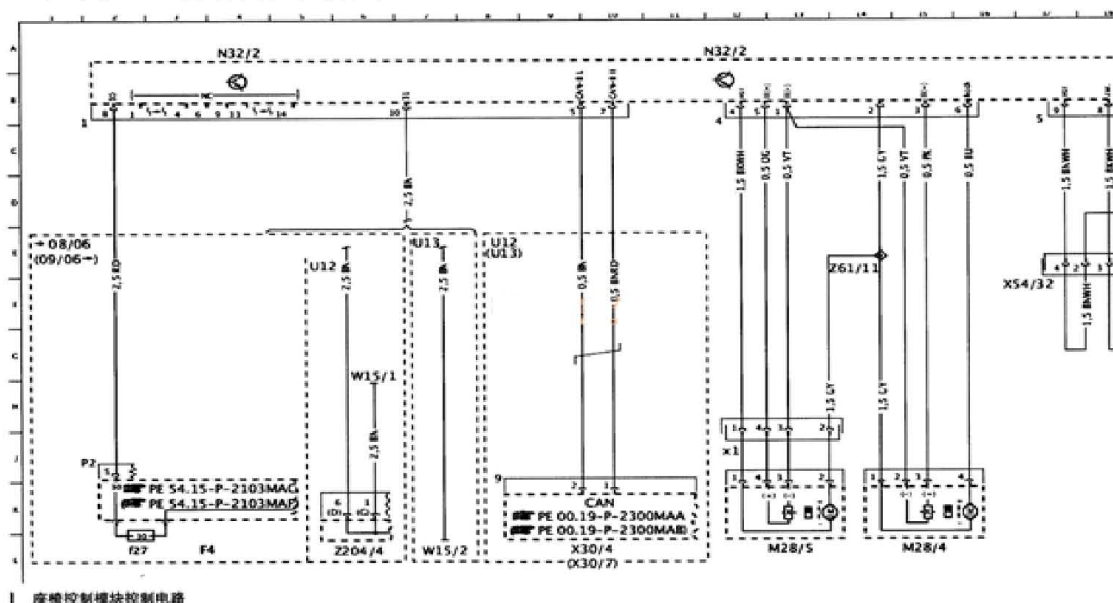
- 1). 客户反映乘客侧处的座椅各方向以及头枕无法调节。验证故障，通常造成这故障的可能原因有：
  - A). 座椅调节开关损坏；
  - B). 座椅各方向调节电机损坏；
  - C). 座椅控制模块损坏；
  - D). 线路损坏。
- 2). 首先接上诊断仪去进行快速测试，测试完之后未发现与座椅无法调节相关的故障码，之后就进右前座椅控制模块激活选项，激活座椅各个方向的电机，看是否有运转的，结果发现没有一个电机能够动作，在这里就可以暂时排除座椅各个运转方向的电机以及座椅调节开关故障，因为电机同时坏的可能性比较小，所以暂时排除电机。再加上用诊断仪激活没有反应，就把座椅调节开关也排除掉，接下来就把重点放在座椅控制模块以及线路的问题上。检查座椅控制模块，外观上看不出损坏以及异常。拔下座椅控制模块的插头，找到电源线去测量，结果没有电压，心想是不是没有电造成的。现在最关键的就是找出这个模块的供电走向，找出是在哪个环节上出现问题造成没有供电。查找 WIS 电路图如图所示。

3). 从电路图上可以看出, 座椅控制模块的供电是由后 SAM 控制模块上的 27 号保险丝控制的, 接下来查看后 SAM 上的 27 号保险丝, 结果保险丝烧掉, 就找到了一个同等规格的保险丝装上去, 一试结果正常, 所有功能正常。问题就锁定在保险丝上。但是是什么原因烧掉保险丝呢? 为了防止换掉后又出现烧保险丝的现象, 就测了一下从后 SAM 出来到乘客座椅控制模块的电源导线是否存在搭铁, 经过测量发现正常, 最后反复测试也未发现异常。就把座椅控制模块也排除掉。

4). 故障排除: 更换 27 号保险丝。
