自动变速器打滑

一辆行驶里程超 26 万 km，装配 722.606 型 5 速自动变速器的 1998 年奔驰 W140 系列 S600 轿车。用户反映，该车发动机时常出现缺少冷却液的现象（但不是很严重），一个多月就要加 1L 左右的冷却液，去几家修理厂都没有找到渗漏点。这种情况下又行驶了约半年，但最近问题比较严重了，相应的新问题也出现了，那就是变速器时常出现打滑现象，而且在高速行驶时，变速器和发动机温度也比较高。

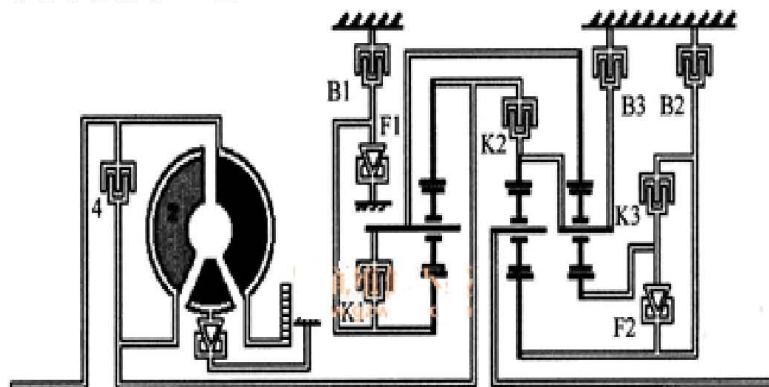
图 1 奔驰 722.606 型 5 速自动变速器行星轮机构的组成

- 1). 检修过程：因该变速器没有配备油尺，所以也看不到油面，非专业维修厂必须买一根测量油尺。经检查发现，变速器油面已经高出正常位置许多，而且油质已经变质。原因是发动机缺少的冷却液都进到变速器内部了，因为变速器冷却器和发动机冷却器是做在一起的。以前没有发现原因所在是因为变速器进水不多（在高温时还会蒸发），而且检查油面、油质时变化也不是很明显，所以很难想象两个冷却器之间的泄漏情况。但就现在状况（变速器打滑、油质变质）也只好决定做冷却器压力试漏以及变速器解体检查。
- 2). 经过对发动机冷却器压力测漏试验发现，的确是两个冷却器之间存在泄漏问题，因此也只好更换新的冷却器总成。
- 3). 该车采用的是 722.606 型 5 速电子控制自动变速器（图 1）。行星轮机构中由 3 组行星排和 8 个换档执行元件（3 个离合器、3 个制动器以及 2 个单向离合器）组成。这些元件的不同工作组合形成了 5 个前进档和具有两个速比的倒档。在拆检变速器时发现后离合器片已经烧损（因进水原因引起），其他部件基本没有问题。清洗变速器整个液压控制系统（包括液力变矩器），更换烧损部件以及变速器修理包。
