# 发动机异响

一辆行驶里程约 20 万 km，配置 M104 型发动机和自动变速器，型号为 W140 的奔驰 S320 轿车。用户反映：起启该车辆之后，发动机前部发出异响。

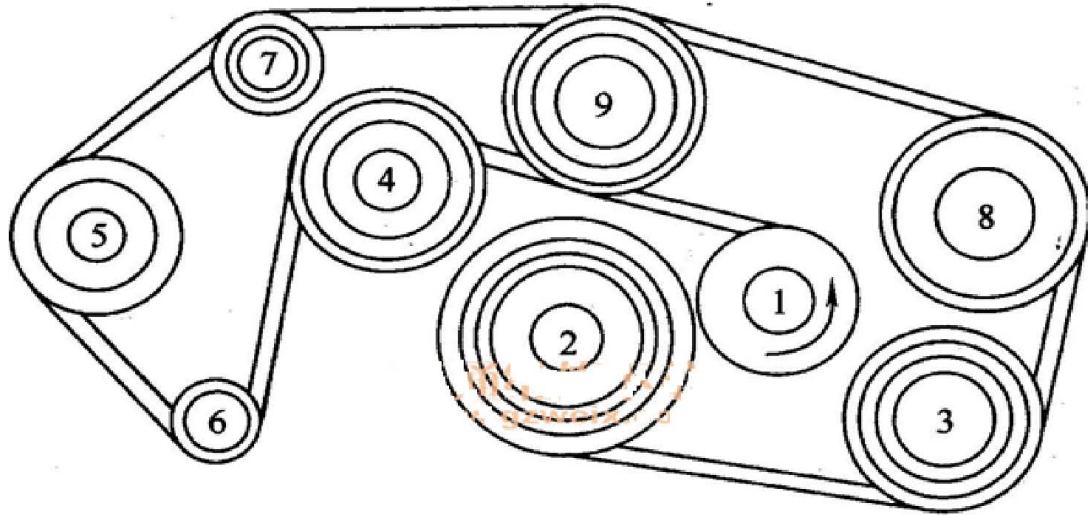
### S320 发动机附件传动带路径

发电机、转向助力泵、空调压缩机等部件通过一根传动带传动，当传动带出现松旷时，这些部件都会受到影响。此类故障常见原因有两种：一是调节螺栓滑丝，即使将调节螺栓旋转到极限位置，也无法将传动带调紧；二是传动带张紧器损坏。S320 发动机附件传动带路径见图。
