错换变速器 ATF 导致变速器 换档打滑和冲击

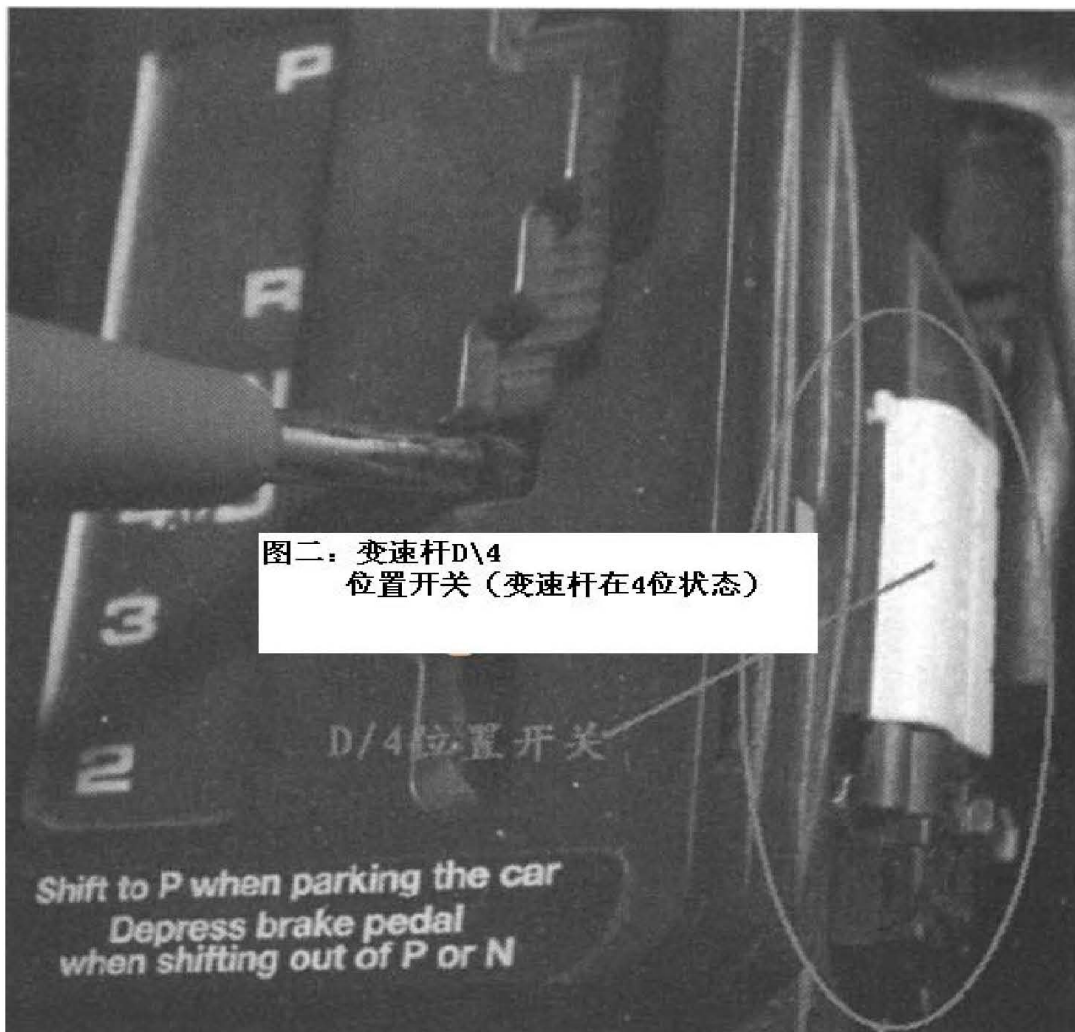
- 1). 接手该车后, 经过试车, 确认故障现象就是挂前进档冲击而挂倒档非常柔和, 同时行驶起来偶尔会出现 2-3 档冲击。
- 2). 经过反复试验, 总结了故障现象的规律: 变速杆单独从 P/N 位直接挂入 D 位 (前进档) 结合感觉稍微大一些, 总体来讲还可以; 如果挂完倒档再入前进档则冲击严重, 底盘传动系统还会出现响声; 如果把变速杆置于 N 位停留 1min 或 0.5min 左右, 再次挂前进档, 则会出现接合延迟并伴有冲击感。
- 3). 在进行下一步判断之前, 一定要先了解该变速器的控制形式, 否则盲目下手很难确定故障点。
- 4). 722.5 变速器是奔驰公司开发的一款半电控半液压型变速器, 1-4 档位全液压控制, 4-5-4 档则通过 ECU 来控制。ECU 接收车速信息和发动机载荷信息, 通过指令控制 4/5 档换档电磁阀来完成 4 档和 5 档油路切换。该电磁阀应该在 1-4 档一直通电状态 (ON), 而在 5 档 ECU 则通过控制对电磁阀接地 (断电) 来实现 5 档传递。
- 5). 根据该款车型变速杆位置发现 D 位和 4 位的移动方向是通过左右驱动变速杆来实现的, 也就是说, 按照前后顺序来讲, D 位和 4 位是一个平行位置 (图 1)。此时, 变速杆无论是在 D 位还是 4 位, 变速器内部手动阀位置是不变的。
- 6). 因此, 当变速杆置于 4 位时, 变速器不能进入 5 档控制, 也是通过 ECU 指令控制 4/5 档电磁阀来实现的, 这主要是在变速杆右侧附近使用了一个位置开关 (当然不是 P/N 档位开关), 相当于 D/4 位置的识别开关, 如图 2 所示。

图二：变速杆D\4位置开关（变速杆在4位状态）

- 9). 通过了解该变速器的齿轮变速传递原理得知, 1/2/3/4 档时后行星排是整体传动即 1, 1 传递, 只有 5 档是超速传递。因此当 ECU 未给 4/5 档换档电磁阀通电时, 变速器便少了一个 4 档, 而 1、2、3 档则变成了 1 档半、2 档半、3 档半 (后行星排始终为超速传递导致), 而不影响 5 档, 这样, 入档接合时机不是 1 档也不是 2 档 (原则上是 2 档起步), 传动比的变化引起了接合力矩的变化, 从而影响到进档感觉 (挂前进档冲击)。
- 10). 为了尽快找到故障根源, 先从变速杆 D/4 位开关查起。当驱动变速杆时, 却无法挂入 4 位, 拆开变速杆周围部件, 经过调试, 变速杆由 D 位能够挂入 4 位, 并且还有开关发出的响声, 于是进行开关线路测量。经过测量发现, 开关及开关线路良好。有来自点火开关打开后的 12V 电源线, 变速杆在 D 位时, 另一根信号线有 12V 的输出, 当变速杆挂入 4 位时, 这根信号线则无 12V 输出, 因此证明开关及电路良好。接下来测量开关到 ECU 间的连线, 在右前发动机舱拆下 AT ECU, 逐一测量电路的通断及开关信号电源至 ECU 间的输出, 都没有问题。至此应该确认故障根源在 ECU 上, 是由于 ECU 没有给电磁阀输出控制电源。
- 11). 在这种情况下, 并没有急于更换 ECU。为了排除故障现象, 直接给电磁阀提供电源和接地信息, 然后再尝试挂前进档, 感觉结果跟不给电磁阀通电 (原情况) 的情况一样, 这就是说, 即便更换了 ECU 电磁阀, 有了通电指令, 故障现象也是消除不了的, 这说明变速器自身还是存在问题的。通过测压证明液压系统的工作压力是正常的, 那只能是机械系统的执行元件有问题了。因此决定分解变速器测量 2 档工作元件的工作间隙。在 2 档时参与的换档执行元件就是两个制动带, 后边 B2 间隙在 5.2mm 左右, 符合标准值, 而前边的 B1 间隙则显得很大, 于是重新调整 B1 间隙, 如图 6 所示。

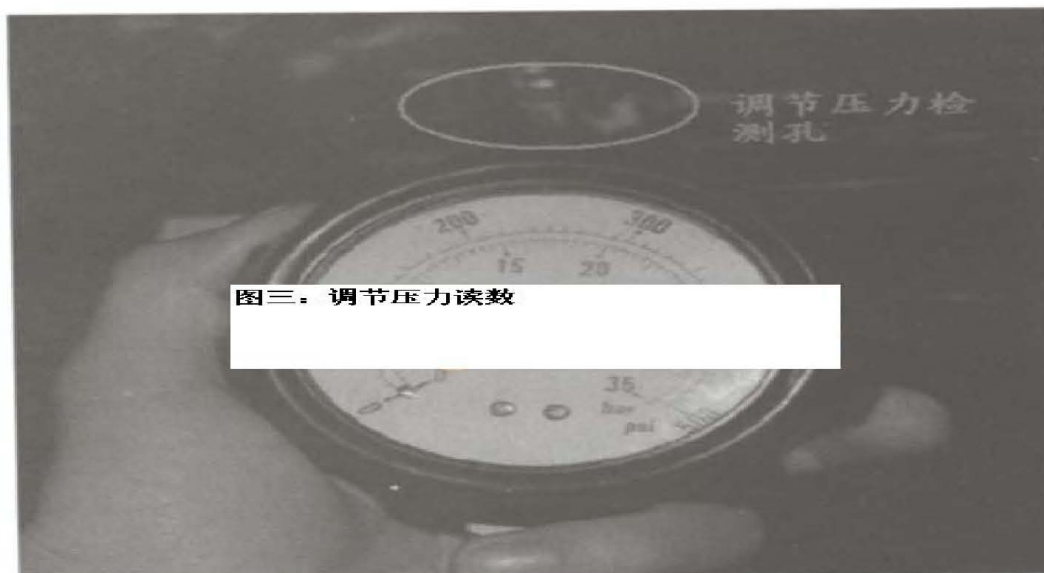
- 7). 了解以上内容后便有了思路。连接油压表测量该变速器的调节油压，使其在正常范围（图 3）。接下来断开电磁阀的线束插头，测起动发动机并将变速杆置于 D 位时该电磁阀是否有通电指令，结果用试灯测量无法点亮试灯，用万用表测试得到 8V 左右的电压而且还是虚电压（不能驱动电磁阀动作），因此就相当于 ECU 没有给电磁阀通电指令。

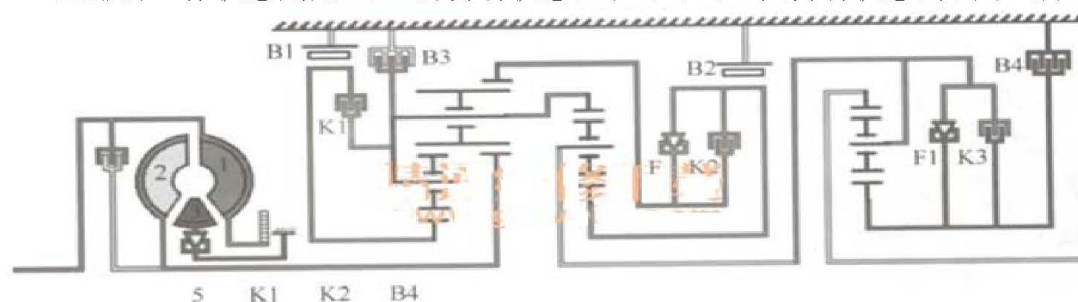
- 8). 在这里解释一下 4/5 档电磁阀的工作状态，如果 ECU 真正没有给该电磁阀通电指令，那么一定会影响挂档感觉。原因是当 4/5 档电磁阀断电时控制的是一条油路（应该在 5 档时实现），该变速器在 722.3 变速器基础上多加的那套行星排的工作状态是超速传动状态，即 5 档传动状态，如图 4 所示（B4 制动器参与工作），而电磁阀通电时（1~4 档）则控制另外一条油路，因此后行星排的工作状态则是 1, 1 的传动状态，即 1/2/3/4 档传动状态，如图 5 所示。

图 4 5 档动力流程

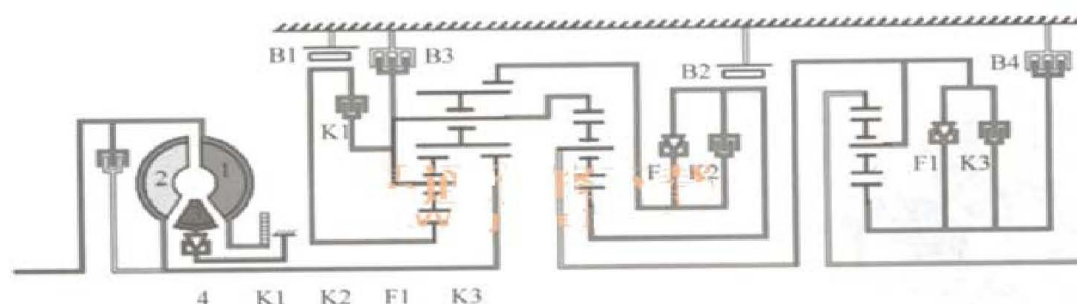
图 5 4 档动力流程

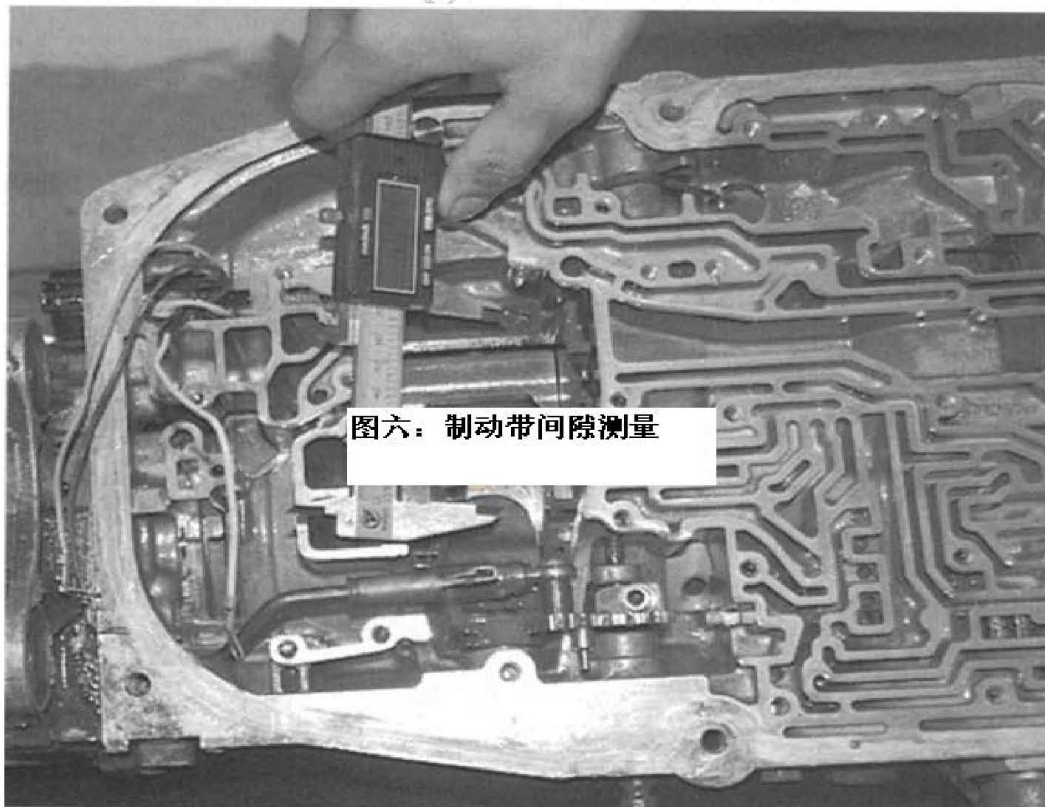
图六：制动带间隙测量

12). 重新调整制动带间隙，更换 ECU 后，故障彻底排除。
