# 雨量传感器无法初始化

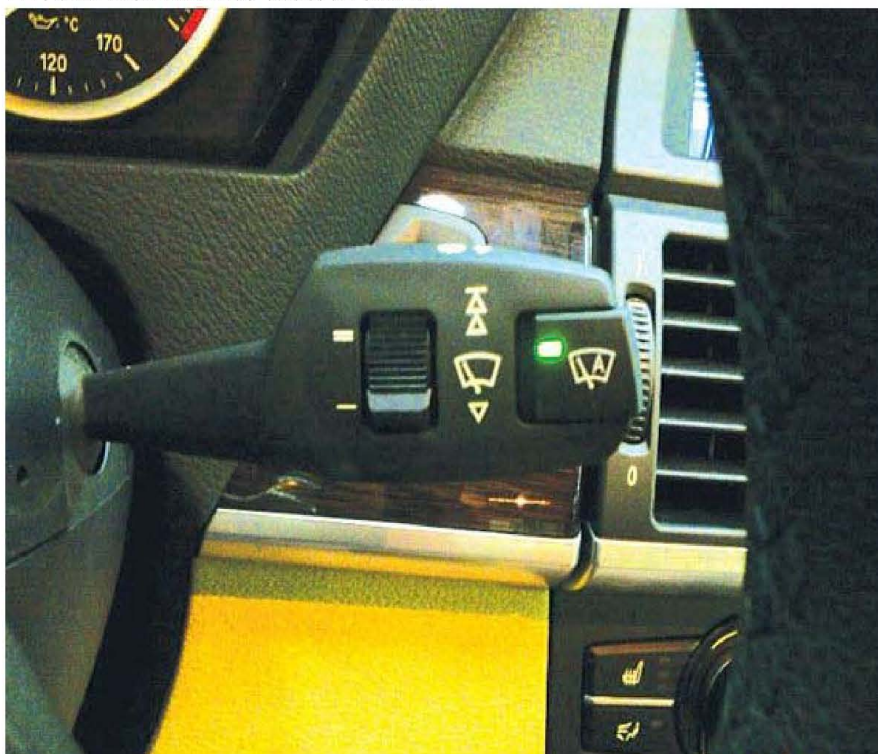
- 1). 维修师按下雨刮开关上的自动间歇控制按钮，按钮上的绿色指示灯正常点亮；向前风挡雨量传感器部位喷水模拟降雨，然后打开雨刮开关，但雨刮器只刮水一次便停止不动了。读取相关控制单元的故障码，得到的提示是对雨量/车灯/光照传感器初始化，但试图进行此项操作时却发现，故障诊断仪显示雨量传感器无法进行初始化设置。

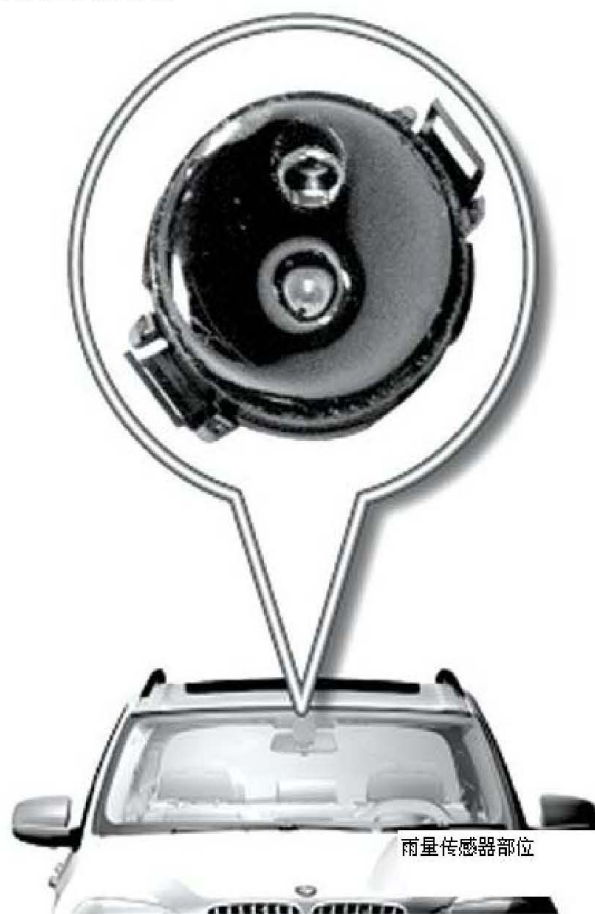
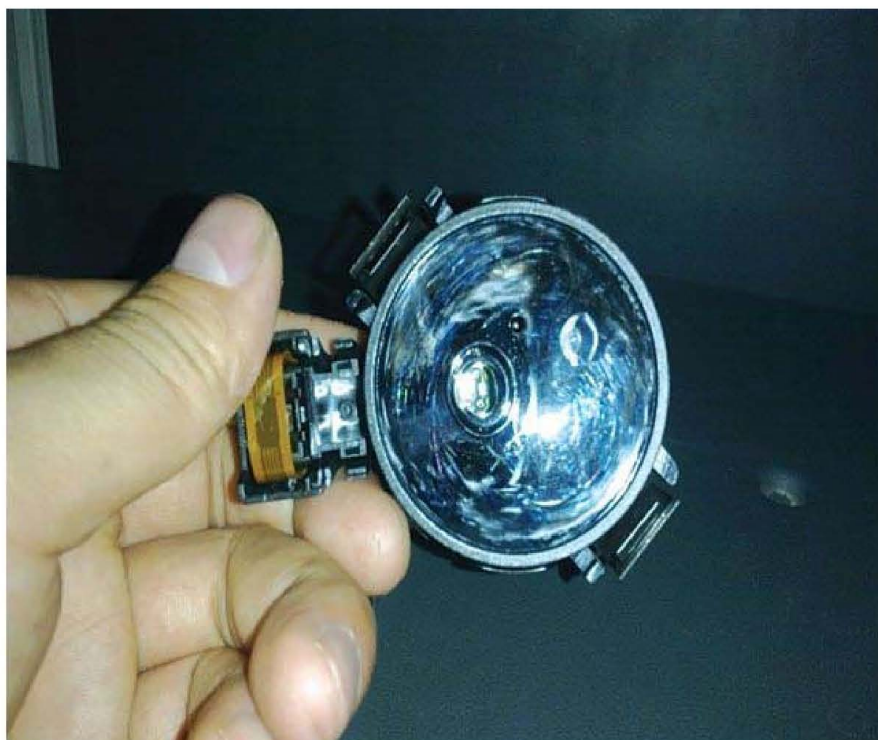
成光学系统。观察风挡玻璃后的雨量传感器，发现其底座上有刮痕，考虑到这很可能对光路有影响，于是将传感器拆下。拆下后发现，作为光学部分的硅胶填充物已被除掉，这样势必改变光线的折射率，使接收管收不到从发光管发出的光线。

4). 更换雨量传感器，清洁风挡玻璃后对雨量传感器进行初始化，试车，故障排除。

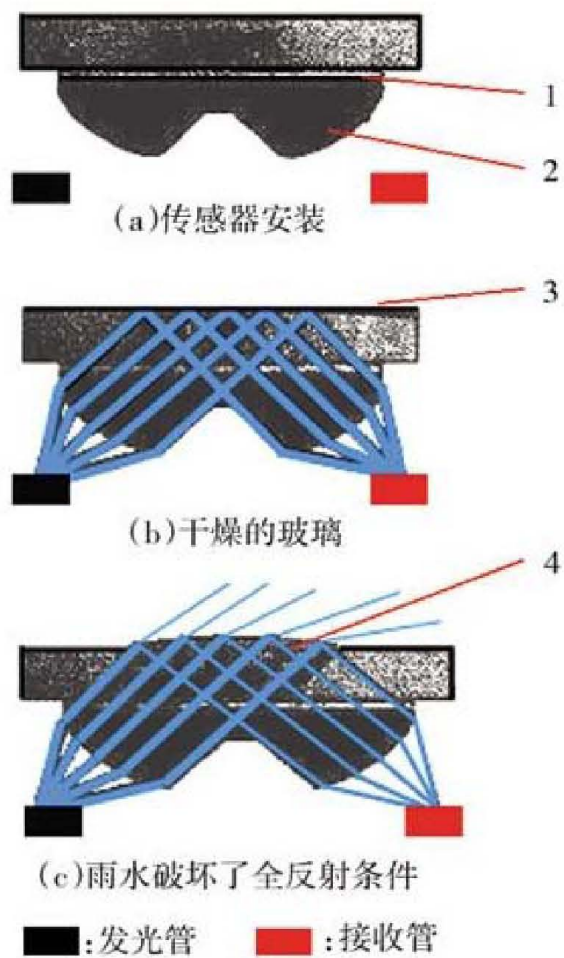
1. 粘接垫    2. 硅胶填充    3. 全反射    4. 非全反射
