# 发动机加速不良

一辆宝马 750 iL(V12 缸 M70 发动机)轿车。加速性能不良，将加速踏板踩到底时。发现仪表板上的发动机转速表指针只能升高到 2000r / min，仪表板上没有任何故障指示灯点亮，而且排气管冒白烟，有臭味。

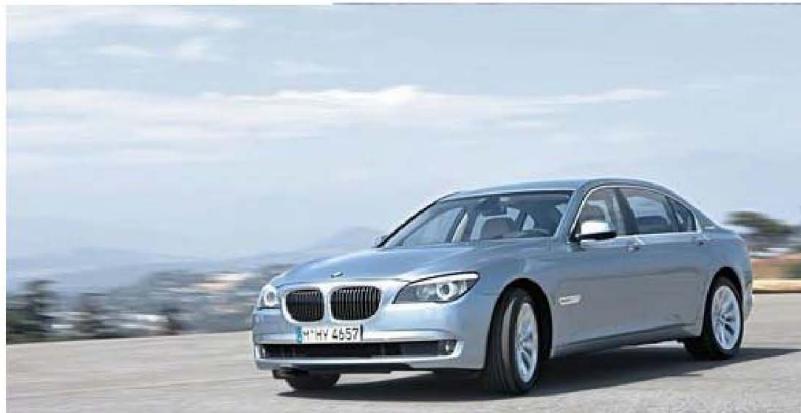
- 4). EML 系统在加速踏板处装有一个踏板位置传感器，主要将加速踏板的开度信号反馈给 EML 控制模块，然后 EML 控制模块再输出信号驱动节气门体上的两个节气门位置控制电机，利用它们来控制发动机转速。
- 5). 该宝马轿车的 EML 控制模块插接器为 55 脚，其中 15 号脚与仪表板 EML 故障指示灯相连。于是从手套箱下找出 EML 控制模块，将点火开关置于“ON”

位。用电压表测得 15 号脚电压为 0V。再测量仪表板 A 处有 12V 电压，而 15 号脚到仪表板 BC 之间的导线也完好。因此该 EML 系统故障的原因出现在仪表板内部或是 EML 控制模块损坏。依照先易后难的原则，首先拆开仪表板检查，结果发 EML 故障指示灯线路已损坏(曾经维修过)，于是利用细铜丝把线路重新连好，再次启动着车，故障依旧，而且 EML 故障指示灯没有点亮。显然就是 EML 控制模块本身的故障，为了安全起见。与相同的宝马轿车互换了 EML 控制模块，然后着车试验，故障完全消失。EML 故障指示灯在打开点火开关后点亮，随之熄灭。

- 6). 最后用专用诊断仪清除故障码，故障彻底排除。
