自动变速器异响、换挡打滑

一辆搭载 722.9 型 7 挡自动变速器的 2008 年奔驰 E280 轿车。用户反映：该车变速器与发动机连接处的异响，同时变速器还有轻微的换挡打滑故障。

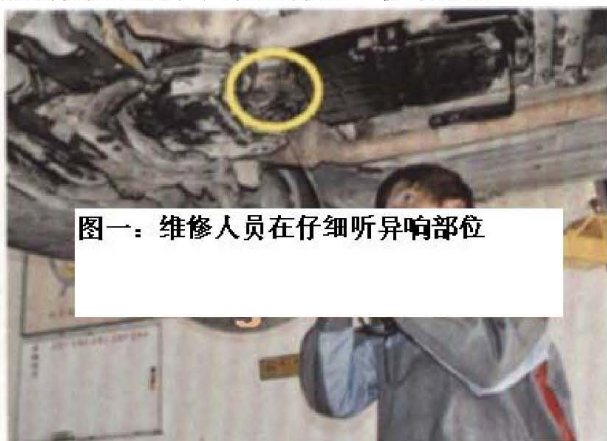
- 1). 接车后：通过对声音的仔细判别，维修人员怀疑声音是从油泵处发出的，像是油泵铜套形成偏磨后发出的，但又像是油泵吸油不足产生的。随着发动机转速的提升，声音也随之提高，车辆行驶起来后声音也比较明显。为了进一步确定异响部位，维修人员起动发动机后踩住制动踏板挂上动力挡，在未释放制动踏板的情况下响声依然存在，同时最为明显的部位在发动机与变速器之间的连接处（图 1）。如果响声与变速器有关，那么也仅仅与变矩器、油泵、滤清器和主油压有关，因为此时变速器从输入轴至变速器内部到输出端均不旋转，所以排除了变速器内部出现响声的可能性。至此，根据响声部位，只能将变速器拆下来进行进一步检查。

图一：维修人员在仔细听异响部位

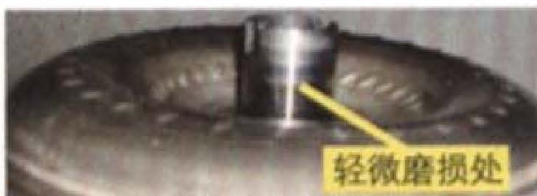
- 2). 在将变速器解体后，很快就发现了出现异响的部位，原来是液力变矩器轴颈将油泵上面的铜套磨伤（图 2、图 3），同时与响声无关的前进挡离合器摩擦片有轻微的烧蚀，这样我们只要更换相应的部件问题就应该能够解决。

图二：轻微磨损的变扭器轴颈

图三：磨损的油泵铜套

- 3). 本以为该变速器的故障很容易解决，但没想到更换了油泵、维修过的变矩器总成、滤清器、修理包及摩擦片后，装车试车异响依然存在，且似乎没有任何改观。难道是我们判断错误，异响根本不是液力变矩器和油泵接触摩擦后产生的？难道是发动机发出的响声？为了进一步验证具体声音来源，维修人员干脆把发动机前面的发电机等部件的传动带（怀疑可能是某个轮轴承或皮带轮张紧器在响）拆下来试验，结果异响还是没有任何变化。最后，干脆不安装变矩器直接将变速器与发动机对接，此时响声确实消失了。通过验证，足以证明异响还是来自变速器。踩住制动踏板挂动力挡后，变速器内部所有元件均不旋转，那么异响到底来自什么部位呢？难道还是油泵与变矩器之间摩擦发出的？要知道这些元件均已更换。会与变速器内部系统油压有关吗？在这种情况下，维修人员又更换了一块无故障的液压控制阀体（图4）总成，但异响还是没有任何变化。如果与油压有关，那么剩下也只能去怀疑滤清器了（在过去维修其他变速器时，确实遇到过劣质滤清器带来的异响），既然已经这样，维修人员干脆把原车的旧滤清器剖开，将内部的过滤棉（图5）剪掉，但重新安装后响声还是存在。

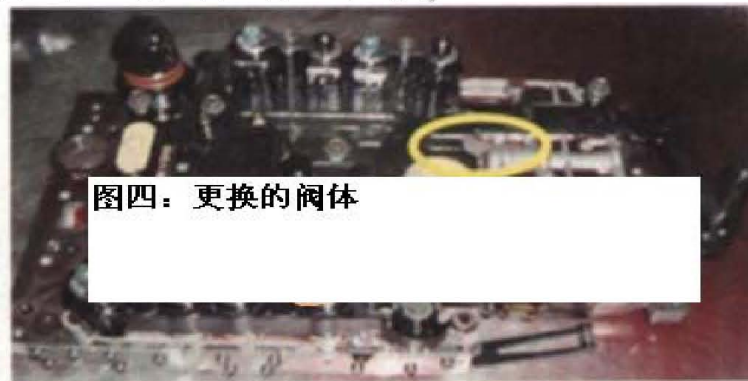
图四：更换的阀体

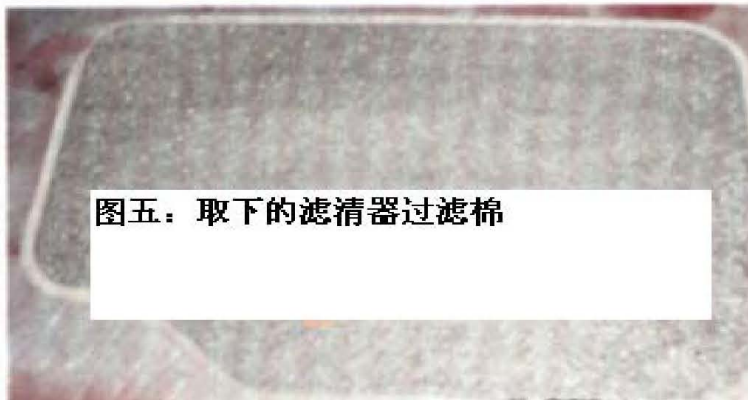
图五：取下的滤清器过滤棉
