手动换档功能无作用

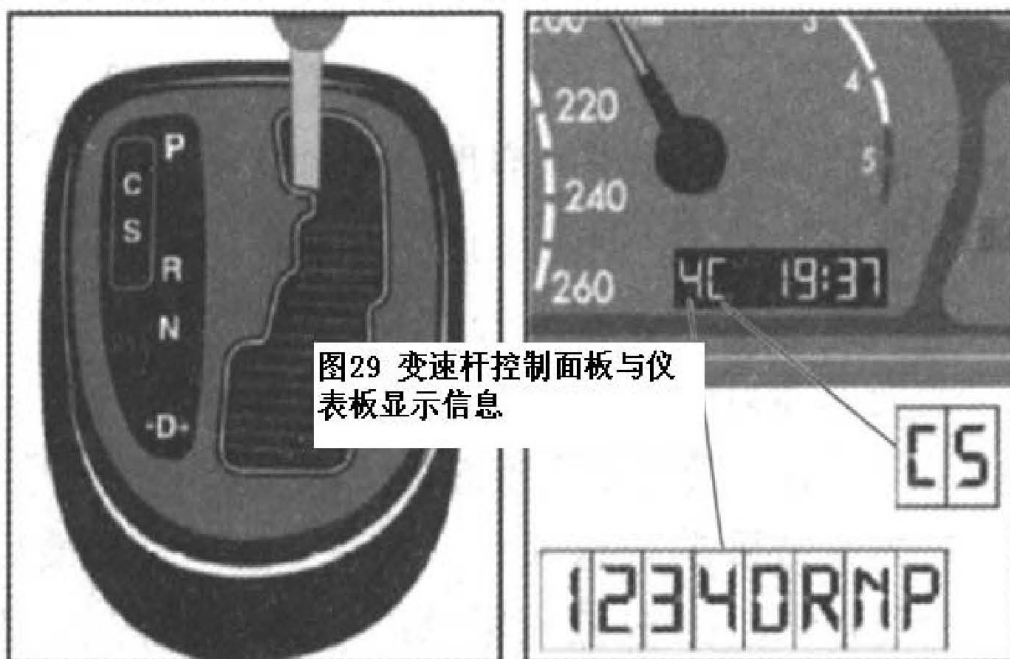
- 1). 该自动变速器具有自动换档和手动换档功能。试车，确认自动换档功能正常，手动换档功能不正常。由于换档模式信号是通过变速杆选择控制单元传送的，因此对变速杆电控系统进行自诊断，结果没有故障码。将变速杆挂入 D 位，分别向左、右侧拨动变速杆，同时查看诊断仪显示的工作数据。变速杆标准工作数据见表 4-19。
- 2). 在测试过程中发现，向右拨动变速杆，变速杆位置一直为 D 位，按钮+的数据一直为无作用。若使劲向右推变速杆，以上两项数据能够发生变化。查看变速杆的安装位置，发现在静止状态下变速杆紧靠在 D 位槽孔右侧部位，说明安装位置不正确。重新进行调整，试车，数据恢复正常，故障彻底排除。
- 3). 自动变速器控制单元执行相应的换档功能，电子稳定控制单元传送车速信号，以便确认是否执行手动换档功能。变速杆选择控制单元内部有 1 个电位计和 2 个接触按钮，电位计用于测量变速杆的实际位置，两个接触按钮用于手动升 / 降档功能。操作变速杆，碰触一下按钮+或按钮-，自动变速器将升高 1 档或降低 1 档。是否真正实现手动换档功能，则需要根据实际车速信号而定。变速杆控制面板与仪表板显示信息见图 29。
