# 行驶时耸车、提速困难

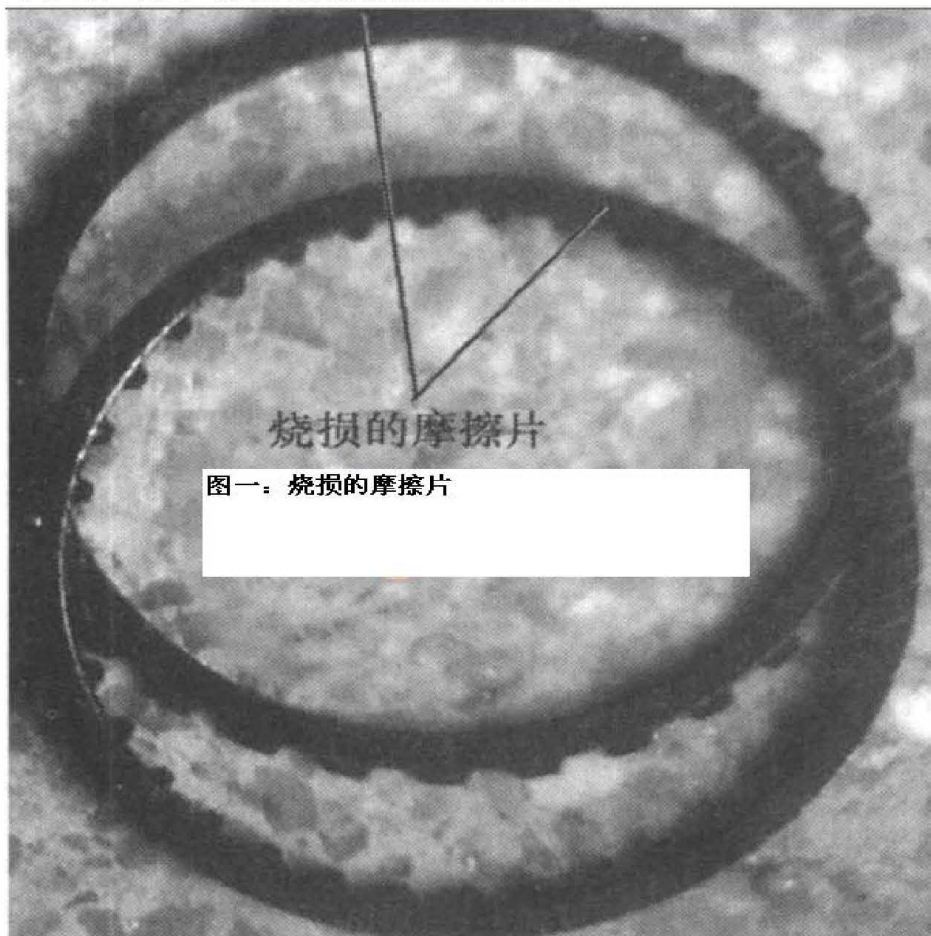
- 3). 考虑到该自动变速器不但漏油, 同时, 4 档还存有打滑现象, 在征得用户的同意下, 决定对变速器进行彻底解体检查。检查各部件时发现 4/5/6/7 档离合器 D 的部分摩擦片烧损, 如图 1 所示 (该离合器摩擦片设计为单面褶皱的摩擦片, 其实就是主、从动摩擦元件的一个主动面有摩擦材料, 过去从动片两个结合面均有摩擦材料), 可以断定是因缺少 ATF 导致烧损的。在仔细检查漏油处时发现油泵油封内侧的定位铜套已经松旷 (图 2)。看来简单的更换油封是解决不了漏油问题的。同时, 还发现该铜套与变矩器驱动脖颈的定位摩

图一：烧损的摩擦片

- 4). 更换烧损摩擦片、变矩器、油泵等部件（图 4 和图 5），装车试车，故障排除。在刚刚试车时，虽说不再漏油，但换档时有微冲的感觉。经过长时间的路试，适应升降档，无明显感觉，至此故障彻底排除。

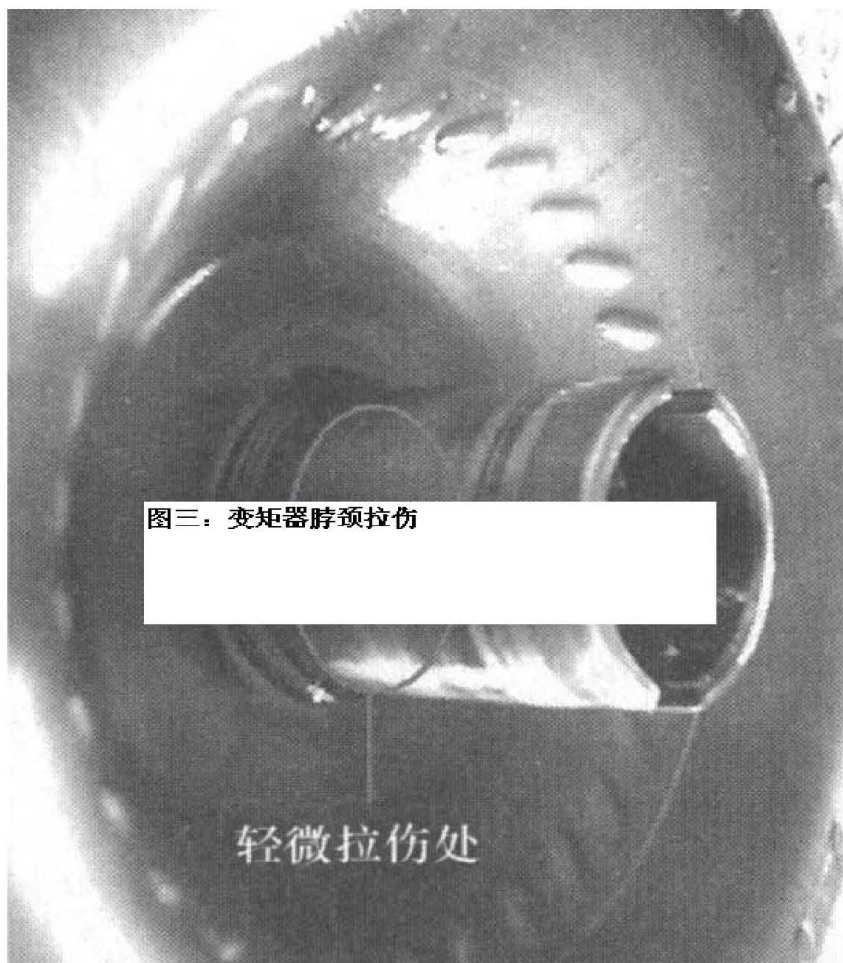
擦处有明显的磨损沟痕（图 3）。因此，看来该变速器的漏油问题与大众、奥迪所用的 01v 自动变速器的漏油是一个原因。找到故障原因后，只能更换损坏部件，同时对变速器做彻底的清洁处理。

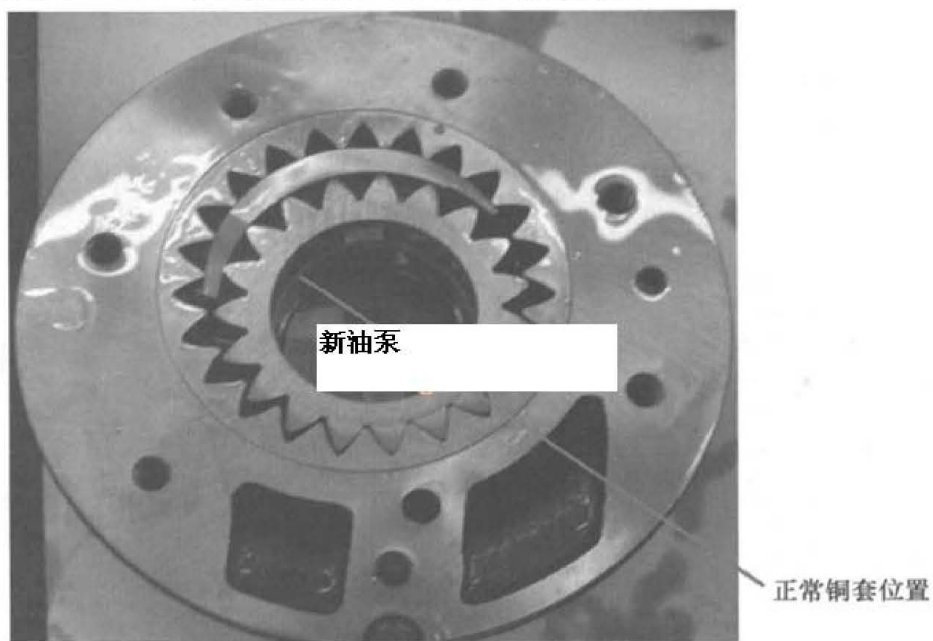
图4 新油泵

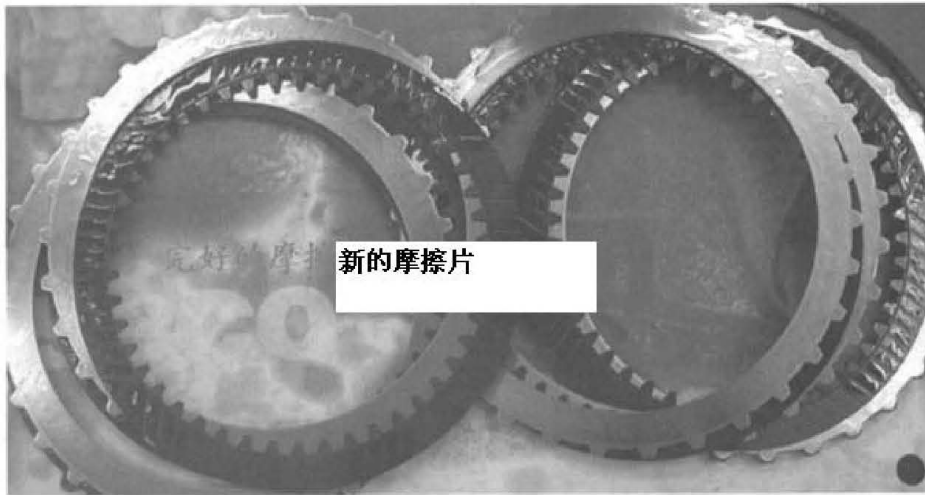
图5 新的摩擦片
