# 水温高

一辆比亚迪 F3（舒适款）在正常行驶过程中，用户反映水温偏高，水温表指针快达到红线区。

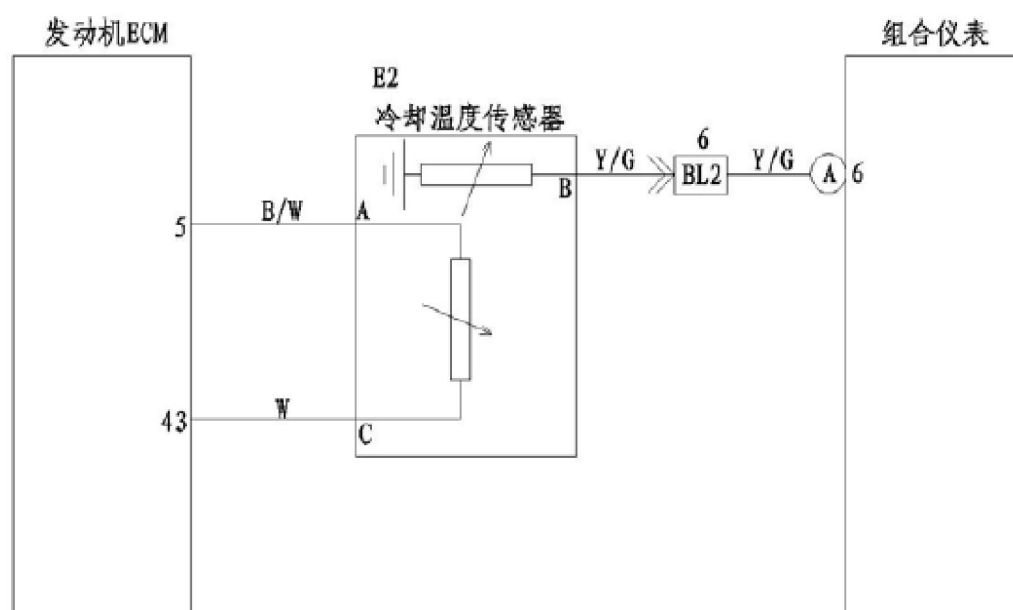
5).根据下面电路图检查线路；

测量水温传感器插接器的 B 脚（黄/绿）到组合仪表的 A6 脚（黄/绿）间的阻值小于 1 欧，该线路正常。由于发动机水温传感器是两路传输信号（发动机 ECU 和水温表），而水温表信号的搭铁是通过发动机及变速器后回到电瓶负极的。因此，负极搭铁不良也会影响水温表的指示。为了排除这个原因，重点检查线束负极接线，用万用表测量了蓄电池的负极和车身的电压，测试结果显示为等电位，无任何压降，但是测量蓄电池负极和变速箱搭铁点的电压却发现有很小的电压降，于是将蓄电池负极的所有搭铁点（变速器侧、电瓶下、车身上左前减振处）重新清理并打紧后测量，电压为零，再次试车故障消失。
