车左前组合灯近光灯灯光过低

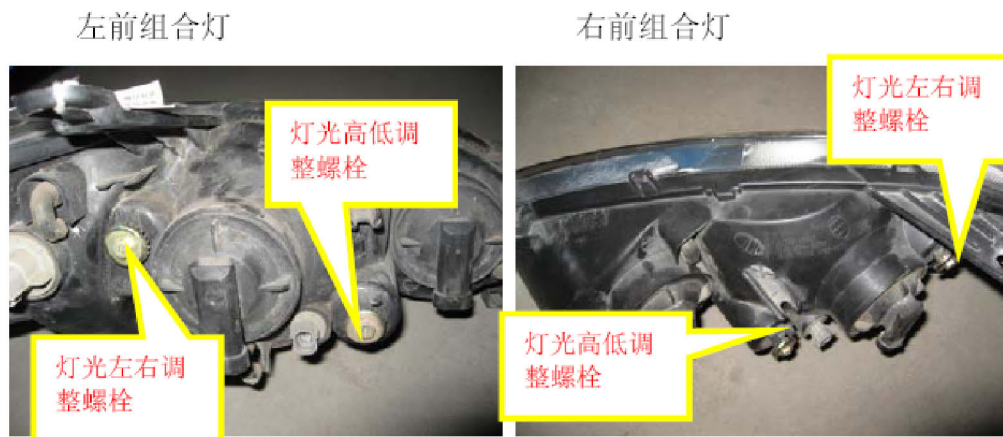
一辆比亚迪 F3 行驶了 83000km, 在正常行驶中开启组合前灯远光灯时, 发现左前组合灯近光灯灯光比右前组合灯近光低, 影响照明。

- 1).检查左前组合灯固定螺栓紧固正常, 大灯整体安装位置正确, 没有松动或安装不当的迹象;
- 2).检查灯内反光瓦没有松动迹象, 灯内其他零部件安装正常, 也没有出现松动或安装不当的现象;
- 3).排除 1 和 2 的因素后, 可初步确定是左前组合灯光束对光有问题, 可对其进行调整;
- 4).调整时利用灯光测试仪, 将车辆置于距灯光调试屏 10m 远, 开启前照灯近光灯, 测试灯光的中心位置距离基准中心高度是否有偏差; 近光灯光束明暗截止线转角或中点的高度应为 $0.7H \sim 0.9H$ (H 为前照灯基准中心高度, 其理论值为 706mm), 近光光束水平方向位置向左偏不允许超过 170mm, 向右偏不允许超过 350mm。
- 5).调整灯光方法:
 - A).对于右前组合灯顺时针调整灯光高低调整螺栓可调低灯光, 逆时针调整可调高灯光; 顺时针调整灯光左右调整螺栓可将灯光向右调整, 逆时针可将灯光向左调整;
 - B).对于左前组合灯顺时针调整灯光高低调整螺栓可调低灯光, 逆时针调整可调高灯光; 顺时针调整灯光左右调整螺栓可将灯光向左调整, 逆时针可将灯光向右调整;

6).检查发现左前组合灯近光灯发现灯光高度在 450mm, 灯光高度略低, 此时, 逆时针调整灯光在垂直方向的高低调整螺栓, 将灯光调整在正常范围之内, 检查确认故障排除。
