驾驶室内汽油味重

一辆比亚迪 F3 轿车，车型：QCJ7150A，车辆行驶到 25000km 时，客户反馈正常行驶时驾驶室内汽油味较重。

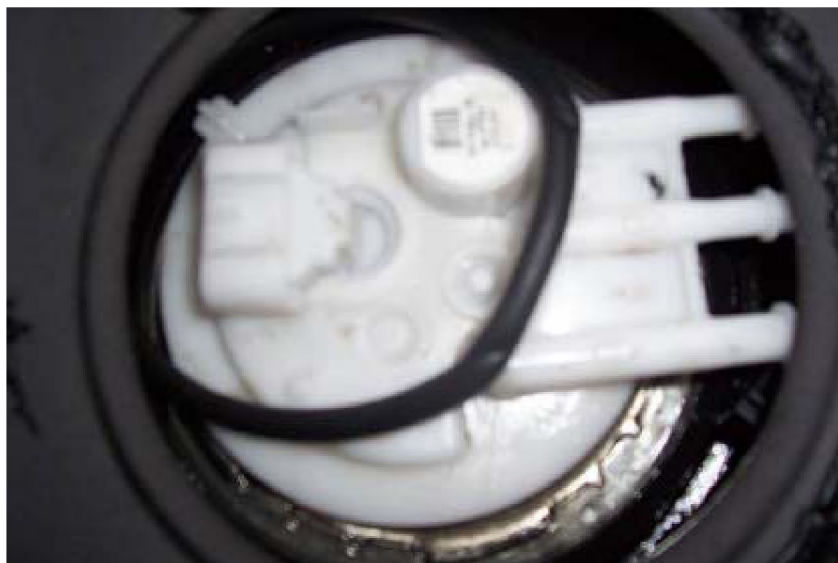
4).在和客户沟通中,客户表示不久前曾更换过燃油泵,更换后就出现了该情况,于是根据这个情况,经试车发现,后排的汽油味比前排重,将后排座椅拆开,拆下燃油泵时发现燃油泵 O 型密封圈没有安装到位造成变形(见下图),燃油有泄漏情况,更换燃油泵 O 型密封圈后,故障排除。
