车速表及里程读数自动上升

一辆车型为 QCJ7200，行驶里程为 3000km 的比亚迪 F6 2.0L 轿车，停车怠速运转时，车速表及里程读数无规律上升（如图示）。

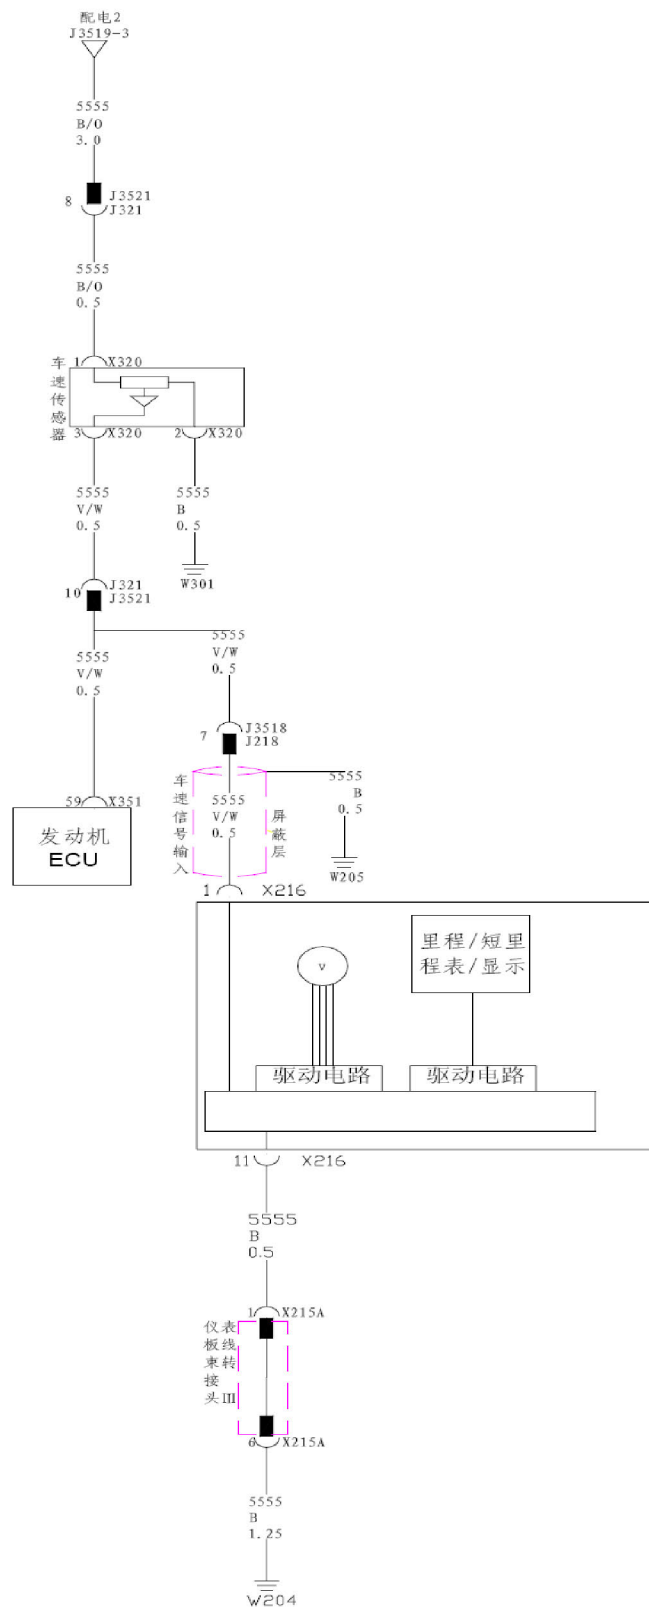
附 1:

根据 QCJ7200 车型车速表电路图（附 1）分析，造成此故障的可能原因如下：

- 1). 车速传感器故障。
- 2). 组合仪表故障。
- 3). 车速传感器及组合仪表相关线路故障。
- 4). 车身及发动机相关搭铁点不良。
