# (QCJ7240) 组合仪表车速表无显示

一辆比亚迪 F6, 2.4 排量 4G69 发动机组合仪表车速表不工作, 没有车速显示。

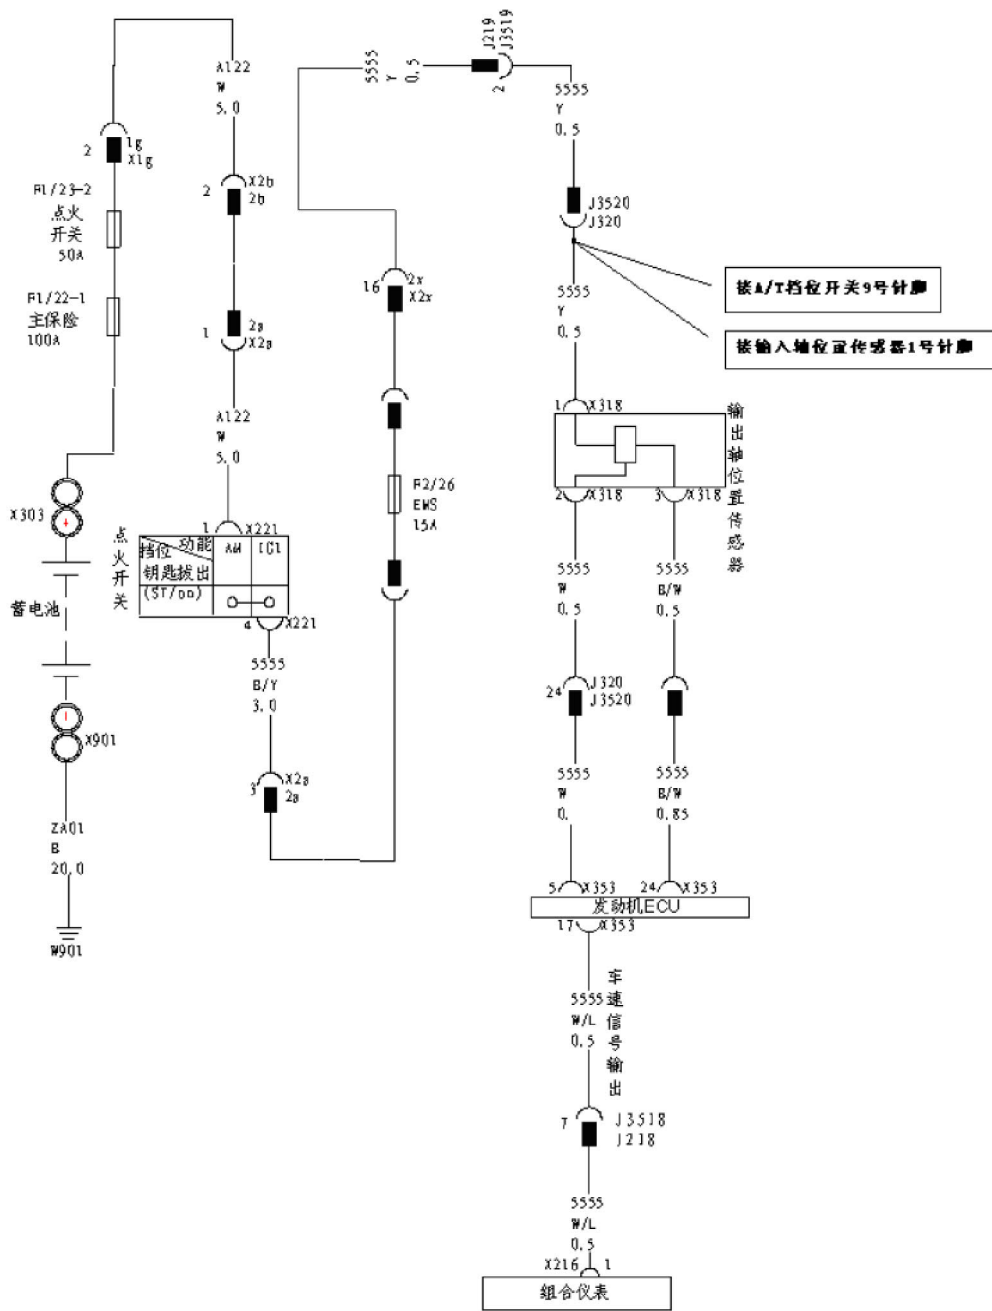
图一 (4G69 车型)

首先必须清楚 F6 组合仪表车速表的信号的采集输入。4G69 车型车速信号的传输是变速箱输出轴位置传感器将信号传输给发动机 ECU, 经 ECU 处理后转变为车速信号, 然后由发动机 ECU 将信号传输给组合仪表。对于此故障现象, 参照电路图进行分析, 因输出轴位置传感器与输入轴位置传感器、A/T 档位开关共用一根电源信号线, 且车辆行使基本正常, 档位显示正常, 从而初步判断输出轴位置传感器的电源应该没有问题, 故障原因可能为输出轴位置传感器功能失效、发动机 ECU 功能失效、组合仪表功能失效或相关连接线路的故障。

- 1). 着车路试, 组合仪表车速表不指示, 用 ED300 诊断仪读取发动机 ECU 数据流, 显示车速数据;
- 2). 查看电路图一进行分析, 因 ECU 显示车速与实际基本相符, 排除输出轴位置传感器、发动机 ECU 及其连接线路的故障, 由此判断可能为组合仪表或组合仪表与发动机 ECU 连接的线路故障;
- 3). 测量仪表板线束与组合仪表的插接件的 1 号针脚的电压信号, 电压为“0”, 从而判断故障原因为发动机 ECU 至组合仪表之间线路故障;
- 4). 检查发现发动机 ECU 与组合仪表之间的线束插接件 J18(发动机线束 II J3518+ 仪表板线束 J218) 的 7 号端子线束松动, 由此判断故障可能为线束虚接或者断路引起;
- 5). 对线束插接件端子进行处理紧固后试车, 故障排除。

对于 F6 电器方面故障, 应按照电路图进行逐一分析排查, 尤其应注意线束插接件的检查, 是否有倒斜及松动的现象。

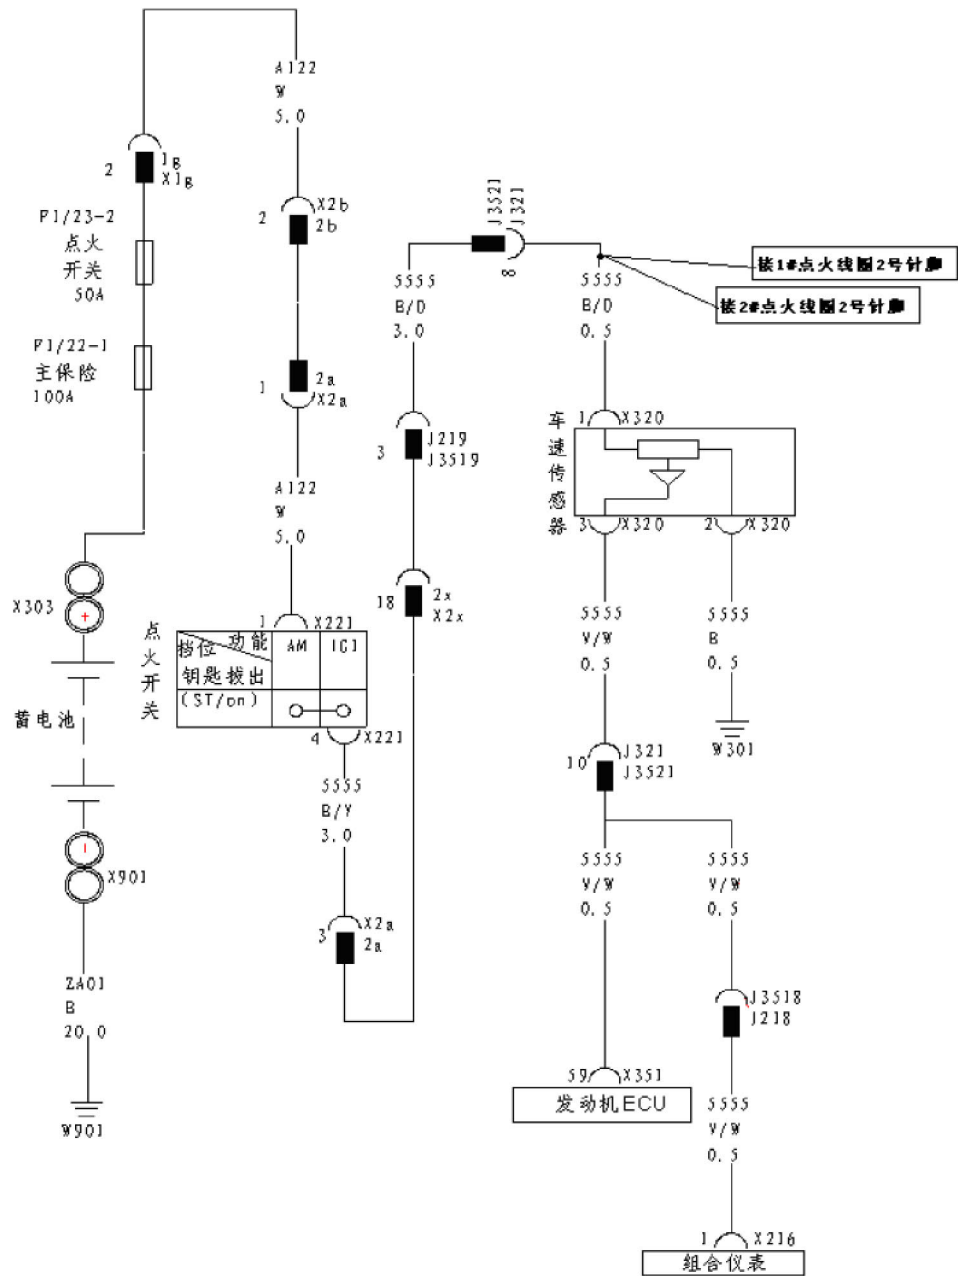
图二 (483QB 车型)

附：483QB 车型组合仪表的车速表信号的采集输入与 4G69 车型不同，483QB 车型车速表信号是经车速传感器将信号分别传输给发动机 ECU 与组合仪表。（483QB 车型请查看电路图二）
