后制动盘偏磨

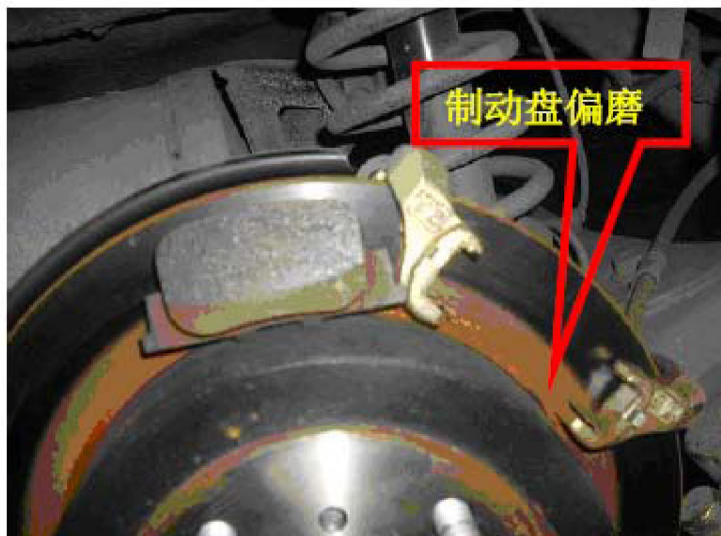
一辆比亚迪 F3 轿车，后制动盘与摩擦块工作面磨合不全。

- 1).后制动钳总成 2 个固定螺栓可能存在松动故障；
- 2).后制动轮毂总成可能存在松旷故障；
- 3).后制动钳导向销可能存在松旷故障；
- 4).后制动底板异常变形；
- 5).后制动底板与后制动钳总成连接定位孔处尺寸存在误差。

- 4).检查后制动底板与后制动钳总成连接定位孔，如果检查发现定位孔尺寸异常，则根据实际故障情况更换后制动底板或后制动钳总成；
- 5).检查后制动底板，发现后制动底板发生了轻微的变形，经更换后制动底板后故障排除。

- 1).检查后制动钳固定螺栓有无松旷现象，如果有则按标准力矩紧固（拧紧力矩： $88\text{N} \cdot \text{m}$ ）；
- 2).检查后制动轮毂总成有无松旷现象，如果存在松旷则更换后制动轮毂总成；
- 3).检查后制动钳导向销有无松旷现象，后制动钳导向销最大标准间隙 0.033 mm ，如果测量间隙大于此标准值则更换后制动钳总成；

制动器故障的原因和部位很多，因此遇到此类问题一定要注意全面检查，首先确认故障部位，分析问题原因，切忌盲目频繁更换配件。
