QCJ7150A1 发动机怠速不稳、加速无力

一辆 QCJ7150A1 比亚迪 F3 轿车，车辆行驶了 35000km，客户反应车辆怠速抖动、发动机加速无力。

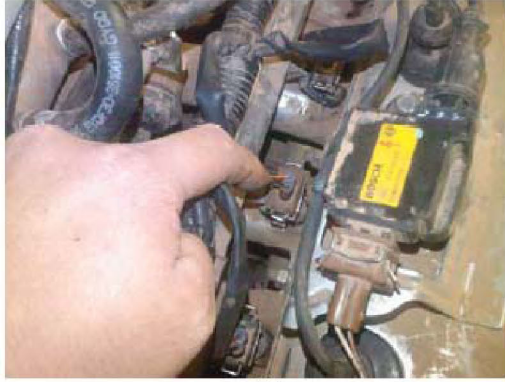
图一

- 1).拆卸火花塞检查发现一缸火花塞颜色发白，其它缸火花塞颜色为淡黄色；用诊断仪驱动二、三缸点火线圈工作火花塞火花发蓝，说明点火正常；
- 2).测量四个缸的气缸压力分别为：1510KPa、1590KPa、1620KPa、1650KPa，在正常范围内；
- 3).进一步做断缸实验，在断开二缸喷油器时发动机转速无变化；插回插接器，用手触摸发现二缸喷油嘴不工作，确认为控制线路有故障；
- 4).在与客户的交谈中得知，该车故障是在清洗喷油器后出现的，根据该情况我们重点检查喷油器的相关线路，在测量喷油器供电电压时发现二缸喷油器工作电压为 8.9V（正常电压 12V）。仔细检查发现二缸喷油器插接器与其它缸插接器颜色不一样（如图一），断开该插接器后出现故障码为 P0443（碳罐电磁阀开路）；进一步对发动机线束进行检查（如图二）：（碳罐电磁阀插头与一、三、四缸喷油器插接器的颜色一样），因此得出以下结论：
一缸喷油器插接器被误插到碳罐电磁阀上，二缸喷油器插接器被误插到一缸喷油器上，碳罐电磁阀插接器被错误插到二缸喷油器上；

5).将喷油器相关线路插接器重新插接后故障排除。
