# 高速行驶时制动发抖

一辆比亚迪 F6 轿车，车辆高速行驶时，踩制动踏板，方向盘抖动严重。

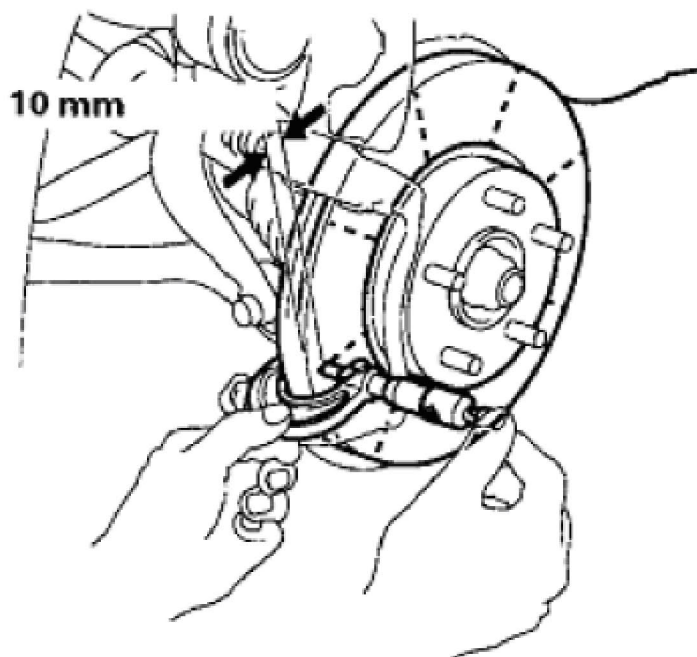
C).使用千分尺，在距制动盘外缘 10mm、间隔大约为  $45^\circ$  的 8 个点处测量制动盘的厚度（如图所示）制动盘厚度：

标准：22.9-23.1mm

最大修整极限：21mm

D).制动盘平行度：维修极限 0.015mm

经过测量发现，这辆车的制动盘平行度为 0.03mm，制动盘厚度最小值为 20.9mm，因此需更换制动盘。同时需要进行下一步检查；

如果制动盘的平行度超出维修极限，可用车载制动器车床对制动盘进行修整。如果制动盘厚度最小测量值小于最大修整极限（21mm），则更换制动盘。

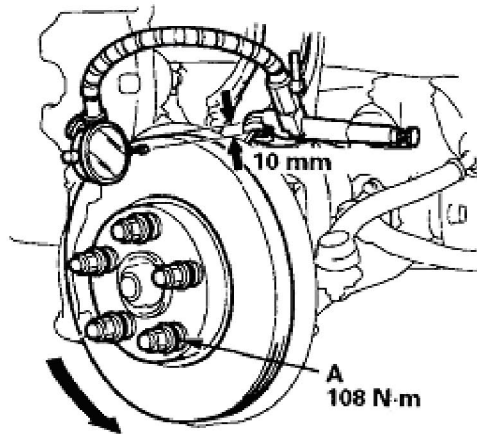
E). 如图将百分表紧靠制动盘放置，测量从制动盘外缘起 10mm 处的跳动量；

F). 制动盘跳动量维修极限 0.1mm，一般以不大于 0.05mm 为宜；

G). 检查前轮毂总成的端面跳动量，以不大于 0.02~0.03mm 为宜；

经过测量，制动器跳动量为 0.07mm，但前轮毂总成的跳动量为 0.05mm，这也是造成制动盘磨损变形的原因。同时检查摩擦块，发现摩擦块也有异常磨损的情况，需要更换。

经过了解，用户的车辆在使用过程中曾经发生过碰撞，造成了前轮毂总成变形，最终导致制动盘变形，制动盘和摩擦块异常磨损。

更换后试车，故障排除。
