# 组合仪表水温表指针发卡

一辆比亚迪 F3 轿车，行驶 10000km 时，在例行保养后不久出现仪表水温指针发卡，在关闭钥匙后不能回到零位的故障（有时还会出现着车后水温指针一直指示在最低位置不能正常指示水温的现象）。

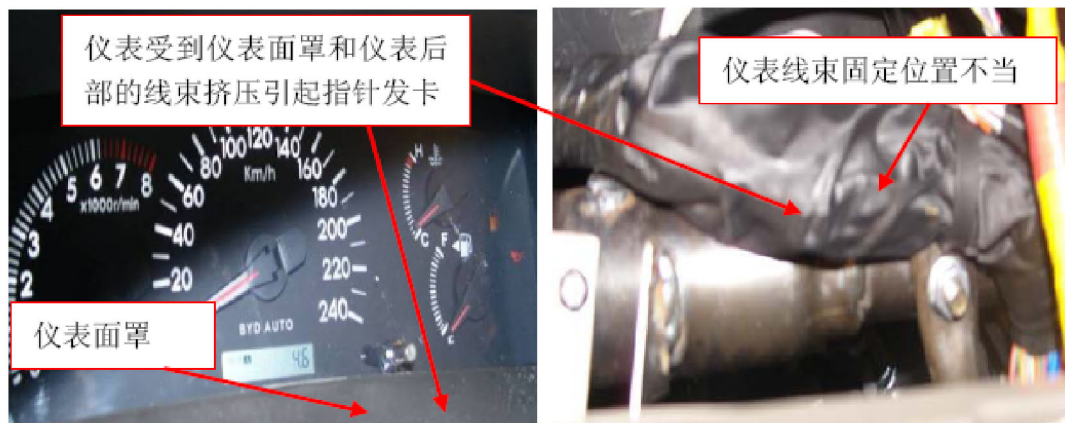
- 1). 针对该车故障分析，由于有时会出现关闭点火开关后水温表指针仍不能回零的现象，而组合仪表在关闭点火开关后已断电，不再检测水温传感器的信号，因此通过该现象分析，与水温传感器的关系不大，应重点检查组合仪表；
- 2). 在拆装仪表准备更换试验时发现，用手压住水温表指针的透明面罩处时，水温指针会移动位置，由此怀疑是否为水温表指针受面罩挤压引起发卡所致；
- 3). 为进一步验证，将仪表拆下后，用仪表检测仪进行检测试验，正常，但用力压住水温表处的面罩时发现指针就会出现发卡现象；
- 4). 由此判定组合仪表正常，应为仪表在车上装配不良引起面罩受到挤压所致；
- 5). 对仪表重新进行装配时，发现仪表在装车后不能正常放置到位，拆下检查发现仪表后部的仪表线束固定卡扣脱落，线束位置不当，导致仪表在装车时受到组合表面罩和仪表线束的挤压，从而导致仪表透明面罩压到水温表指针引起指针发卡现象。如图所示：

6).对仪表后部的线束进行整理，重新装配组合仪表后试验故障排除。
