发动机反复高温

一辆比亚迪 F3 轿车，故障里程 14700km，做了一次首保、两次强保，发动机因高温问题服务店救援过两次，由于高温引起缸盖严重变形所以服务店更换过两次缸盖问题还是没有彻底解决。

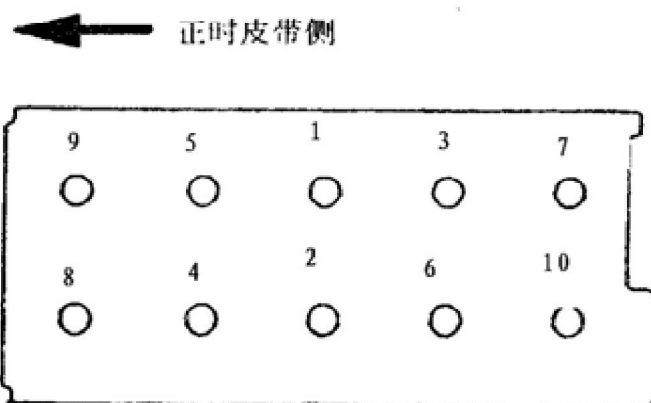
图1

D). 按如图 1 所示顺序拧紧螺栓, 直到每个螺栓达到力矩 $49\text{N} \cdot \text{m}$;

F). 按图 1 顺序重新拧紧螺栓, 直到每个螺栓达到力矩 $20\text{N} \cdot \text{m}$;

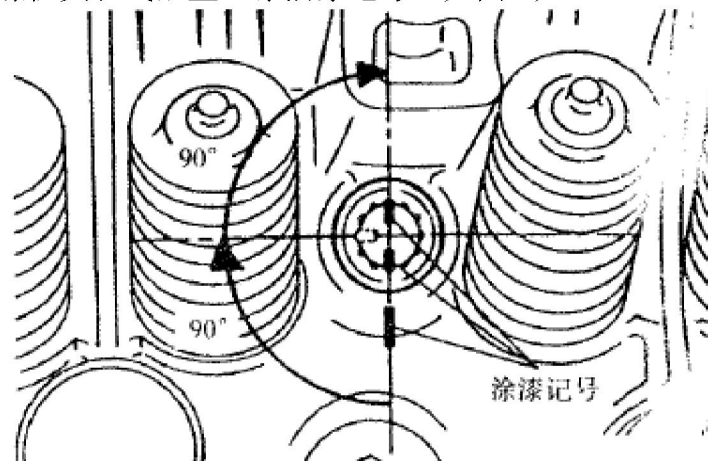
图 2

G). 在气缸盖螺栓头和气缸盖上涂油漆记号, 如图 2;

- H).按照拧紧顺序，每个螺栓增拧 90° ；
- D).每个螺栓再拧紧 90° ，检查螺栓头上的涂漆记号是否与气缸盖上的对准。
- 9).注意：
- A).如果螺栓拧紧角度小于 90° ，则它们不可能有足够的力量紧固气缸盖；
- B).如果螺栓拧紧角度超过 90° ，则应完全拆下它们，再重新安装。
