无远光

一辆 2.0 排量比亚迪 F6 轿车, 无法使用远光灯, 近光使用正常。

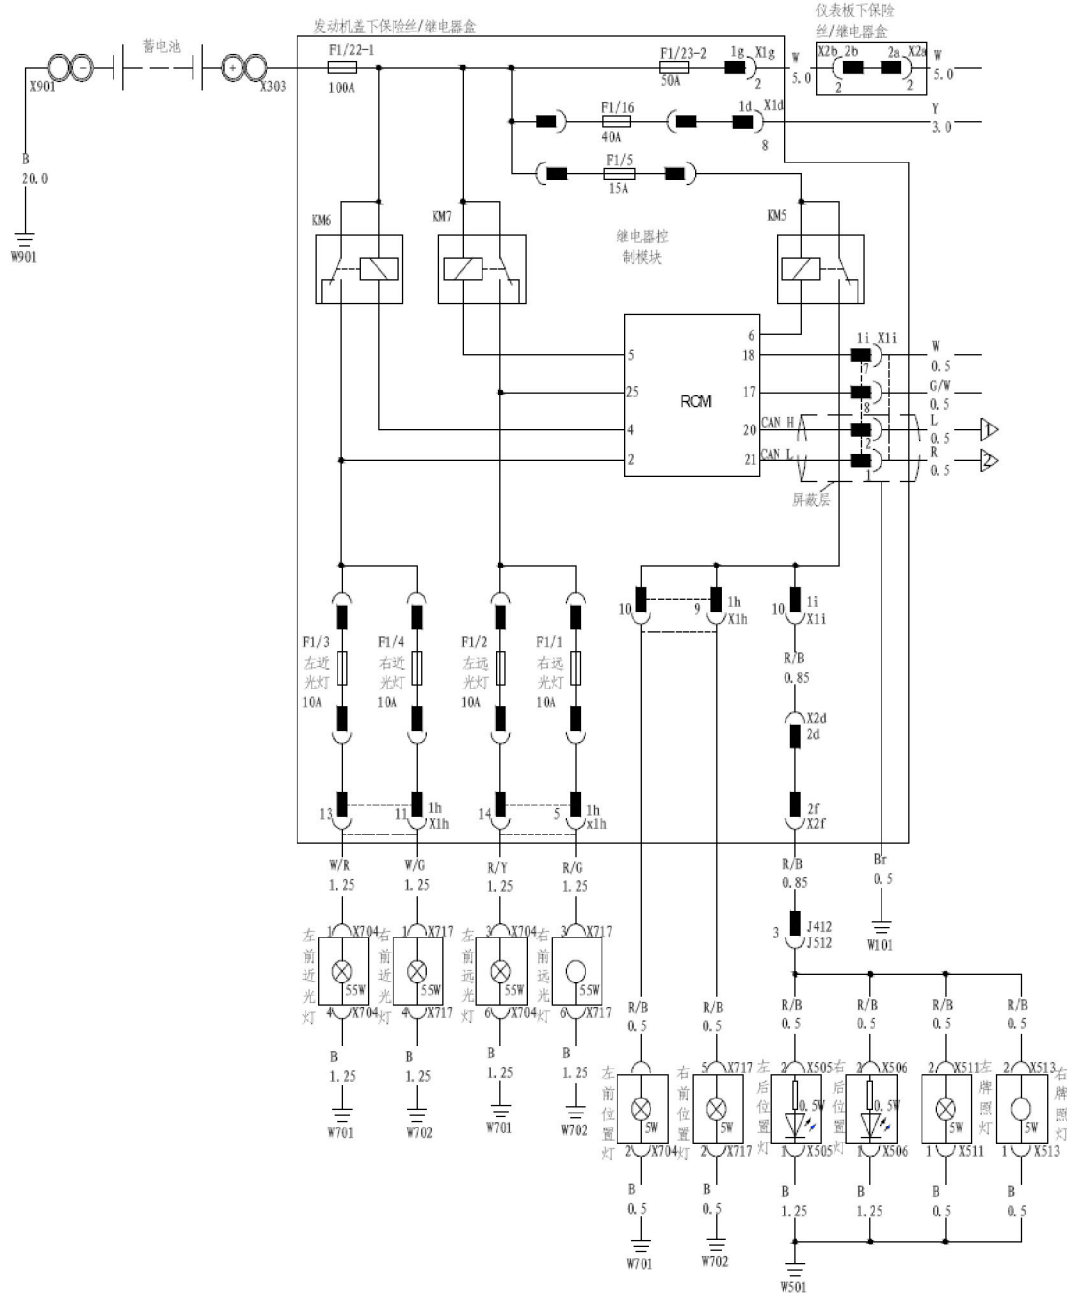
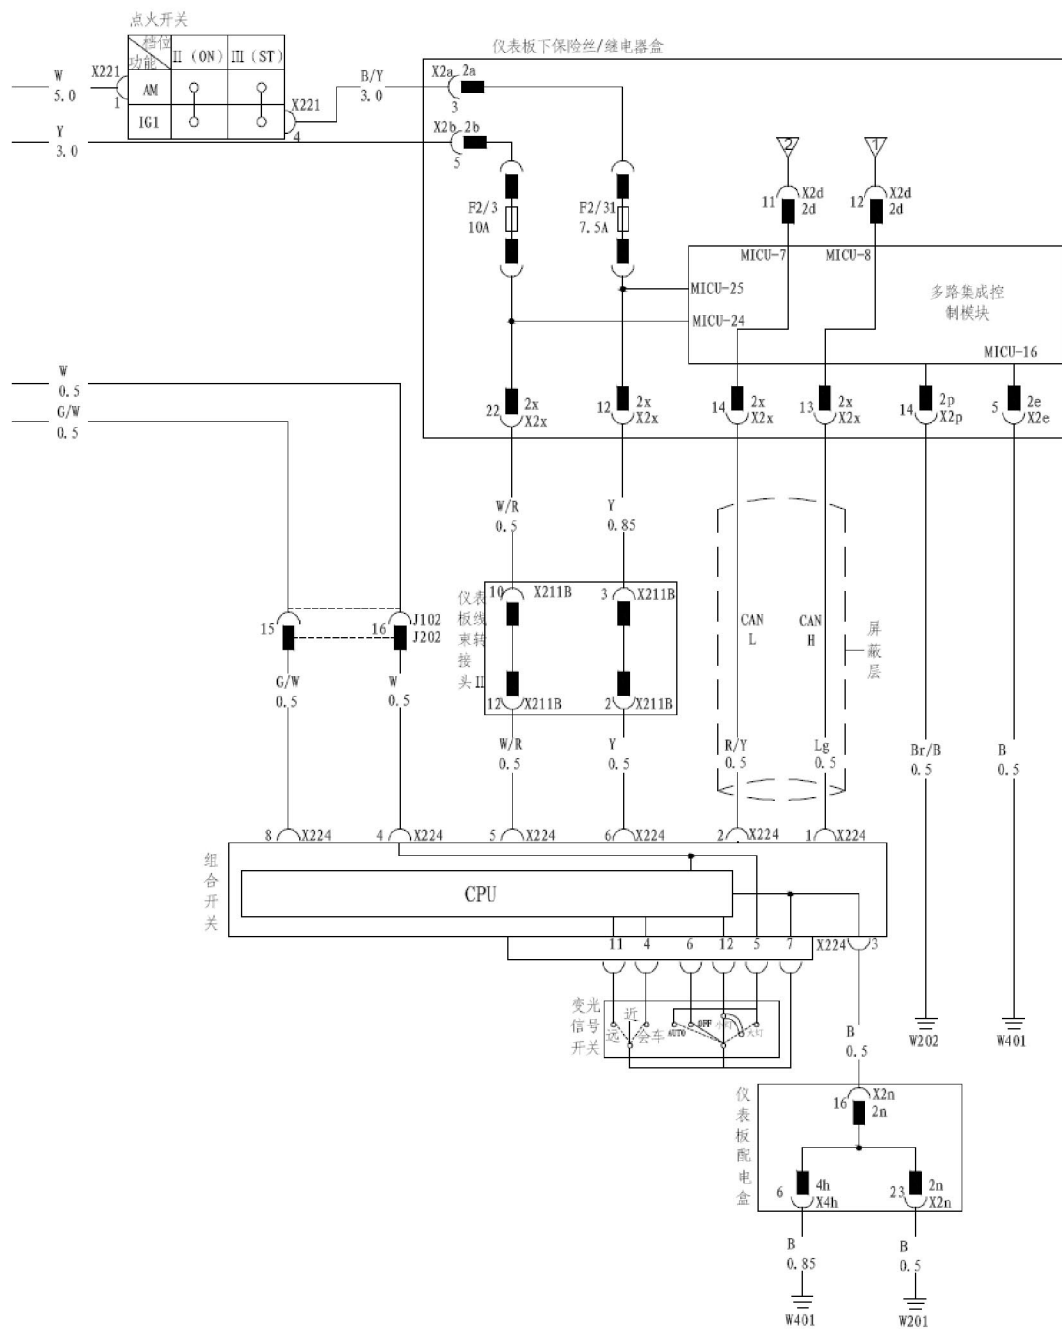
前大灯电路图

由电路图所示, 当 CAN 系统工作正常时, 灯光信号从组合开关 1、2 号端子输出, 经过 CAN 线给前舱配电盒反馈灯光信号; 当组合开关 ECU 检测到 CAN 系统工作不正常时, 此时的灯光信号从组合开关的 4 号端子输出直接将信号反馈给前舱配电盒。

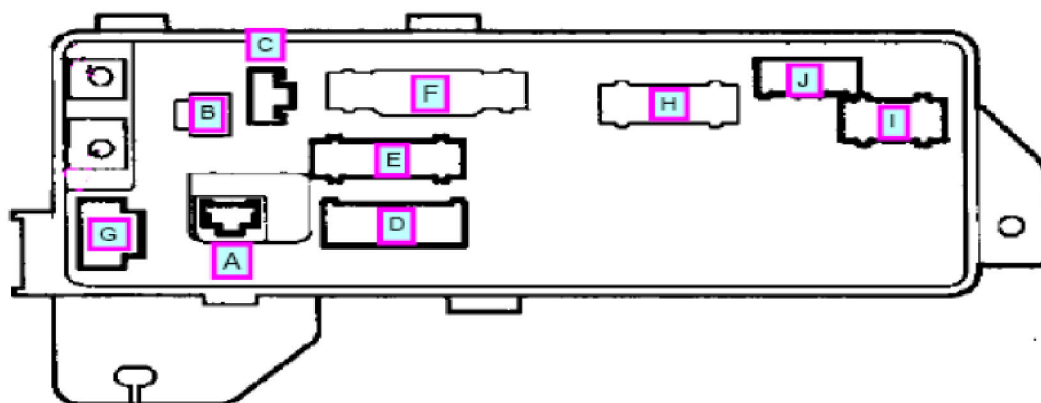
前舱配电盒端口定义

- 1).检查前舱配电盒 1 号 (F1/1, 10A), 2 号 (F1/2, 10A) 保险丝, 均无熔断现象; 将组合开关打到远光档, 再检查 1 号、2 号保险丝端口电压: 无正常工作电压。
- 2).断开仪表板配电盒 D 口, 测量 11、12 号针脚电压, 均为 2.5V, 说明 CAN 系统信号传输线路工作正常。

断开前舱配电盒 I 口，测量 7 号端子，有正常电压信号。则导致前舱配电盒 1、2 号保险处无正常工作电压的原因最可能为前舱配电盒内部电路故障（如内置继电器 KM7 出现故障）。

3). 更换新的前舱配电盒后，接好插接件，大灯远光功能正常，故障排除。

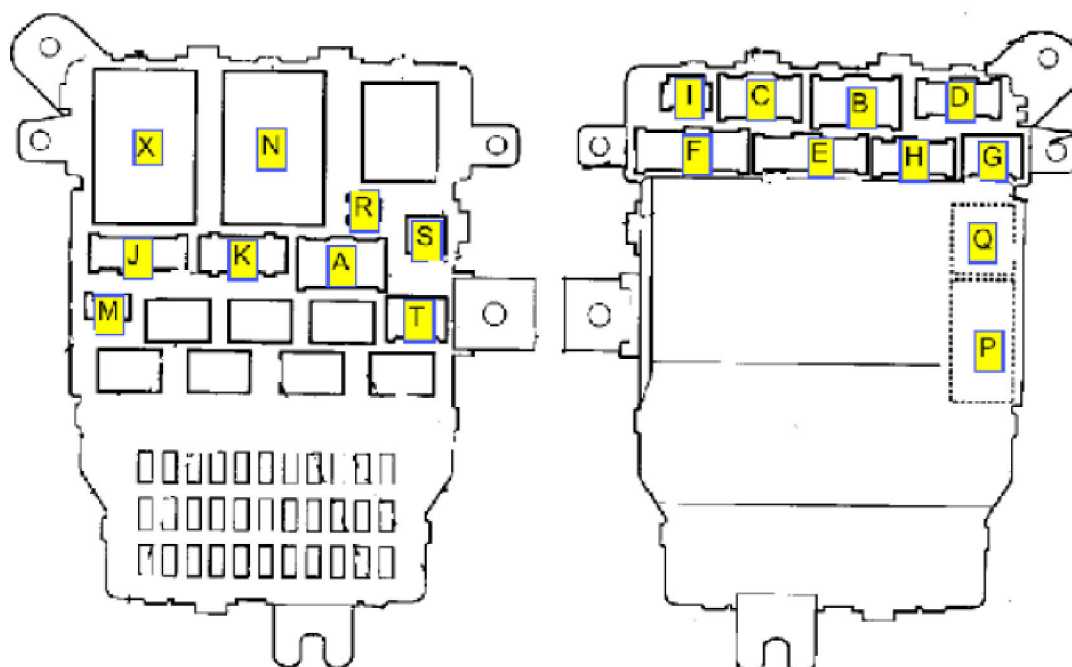
仪表板配电盒端口定义

由于测量出的 CAN 线电压是 CAN 线的工作电压，而不能反映出组合开关是否发出的电压信号，所以在检测到 CAN 系统电压正常后，将组合开关 1、2 号端子或仪表板配电盒 D 口 11、12 号端子退出，即断开 CAN 线，此时，组合开关反馈的灯光电压信号从组合开关 4 号端子输出。
