热车时远近光灯不亮

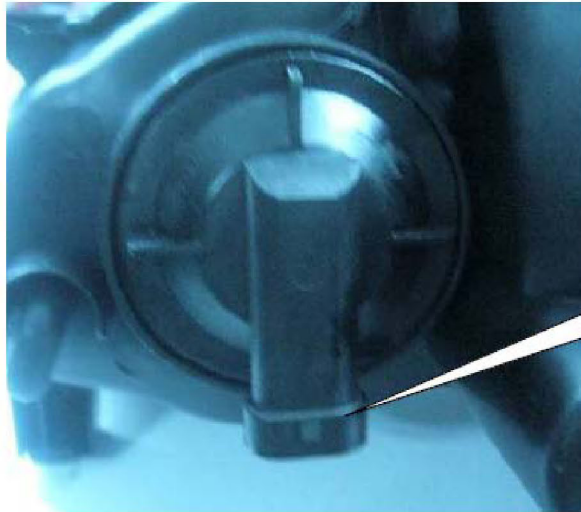
如图为安装好的状态,防尘盖上的密封圈不应漏出;远光灯线束接插件口应垂直朝下。

- 1).F3 出现远近光灯不亮时有可能是压簧压不紧造成，对此可检查压簧的压紧力是否正常，必要时可更换新状态压簧；
- 2).在更换压簧后，装后防尘盖时，一定要将插接线口朝下，避免大灯进水，如下图:
