# 行李箱漏水

一辆比亚迪 F6 轿车，顾客反映行李箱备胎处有积水。

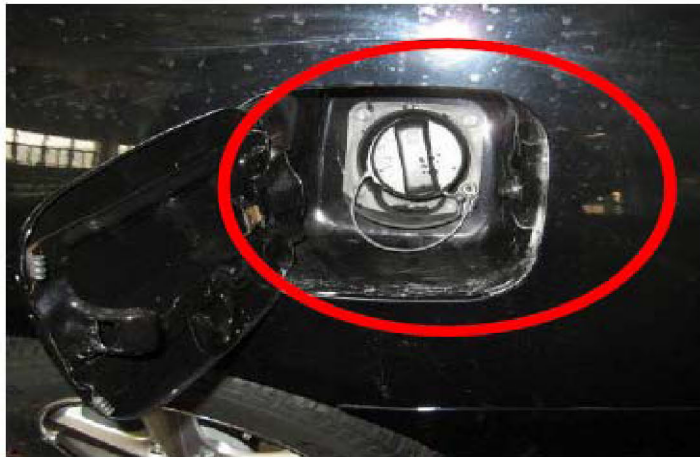
- 1).仔细检查加油口处的密封胶涂抹情况，没有发现有细小的裂缝及漏水痕迹。

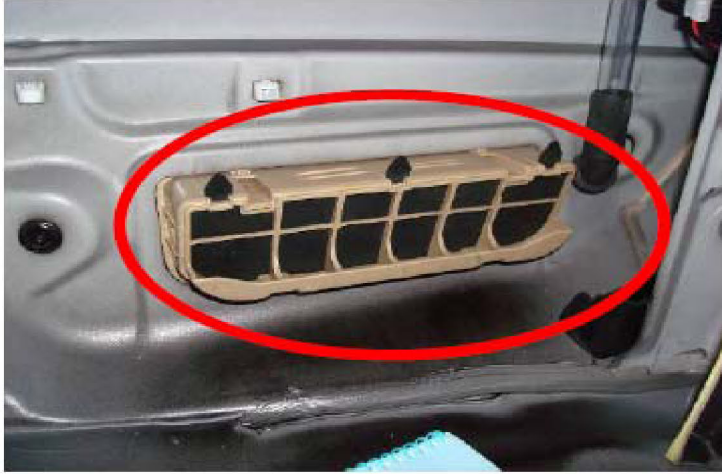
- 3).拆卸行李箱左侧装饰件，检查行李箱通风口及排水管的安装情况，经检查安装均良好，未发现有漏雨迹象。

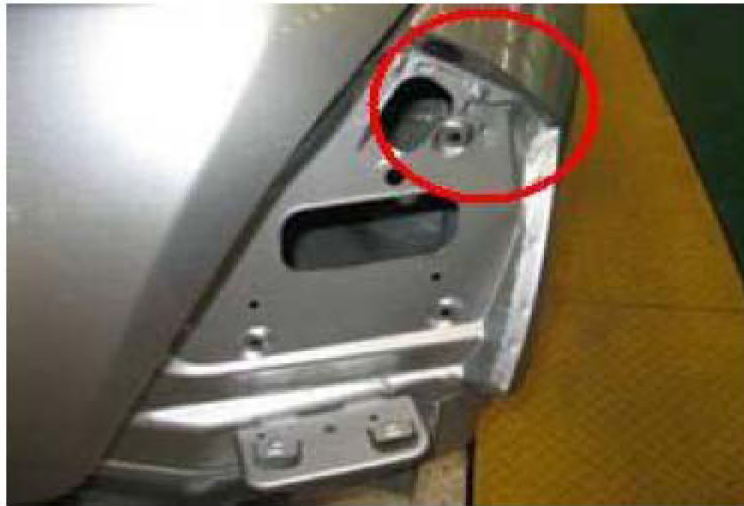
4).在拆掉行李箱左右侧装饰件时,同时也要检查一下安装后组合灯的后侧围钣金处(如红色圈内),该部位的密封胶涂胶是否到位,经检查一切良好。

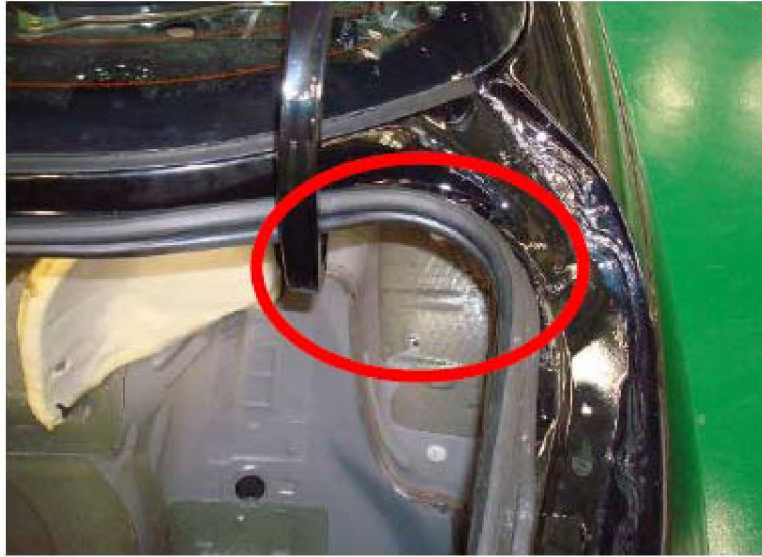
5).行李箱密封条与行李箱盖在关闭状态下时密封不良,这应该是导致行李箱漏雨的最主要的原因。而该问题的根本原因是行李箱密封条的断面存在一定偏差,使得压缩量少了 2-3mm,而且其内部结构也会导致装配的时候容易倾斜,倾斜后就会使本来不是很大的压缩量进一步减少。再加上行李箱缓冲块的作用也会造成后风窗玻璃下方的行李箱钣金间隙出现偏差,这就需要进行调整。经淋雨试验检查后发现是行李箱密封条右上角部位处高度不够,造成漏雨(如下图所示)。

针对以上故障,只需要将漏雨部位的钣金向上调整,并重装漏水段的密封条,必须要将密封条竖直安装,并保证其一定高度。如果发现密封条已经变形或破损,还需及时更换行李箱密封条,并注意密封条中间的对接口要对正行李箱锁环。适当调整行李箱锁环高低,如过低,虽然可以有效的起到密封作用,但也有可能出现密封条压缩量过大,导致行李箱锁难关的现象。
