# 不着车的故障分析

一辆 2.4L 自动档比亚迪 F6 无法起动, 起动点火开关时, 起动机没有任何反应。

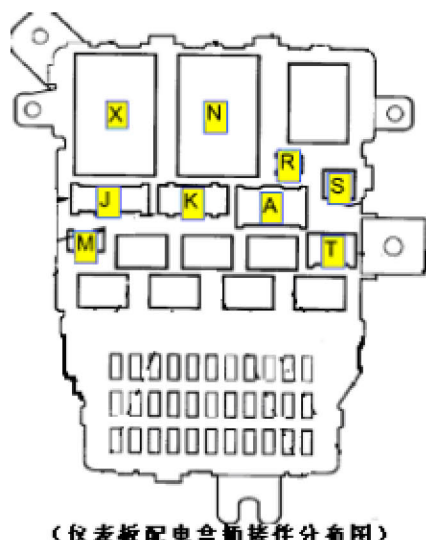
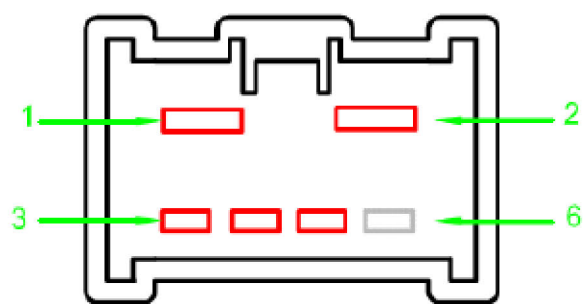
A口 (6pin)

- 1). 检查点火起动时的档位, 档位在不 P 档, 排除因为档位因素引起的故障;
- 2). 检查蓄电池及保险, 蓄电池电压正常及保险正常;
- 3). 排除上述因素后, 检查蓄电池至仪表板配电盒之间的线路, 断开仪表板配电盒 A 号插接件 (6pin), 如图所示, 将点火开关置于 “III (ST)”, 测量仪表板配电盒 A 号插接件 (6pin) 的 2 号端子与车身接地之间的电压, 为蓄电池电压, 从而排除蓄电池至仪表板配电盒之间电路故障;

(仪表板配电盒插接件分布图)

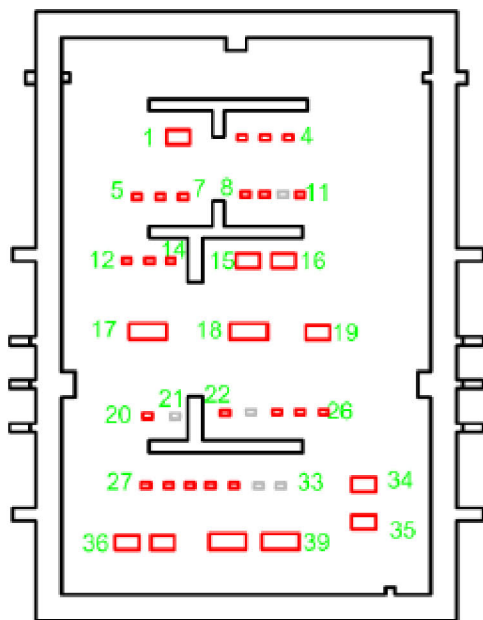
X□ (39pin)

6). 查看电路图分析, W301 起动机切断继电器供电部分搭铁点, 如此段线路断路, 便会造成起动机切断继电器无法吸合, 仪表板配电盒输出端没有电压信号输出。断开仪表板配电盒插接件 X 端口 (39pin), 测量仪表板配电盒 X 号插接件 32 号端子与车身接地之间的导通性; 导通; (如图所示)

7).由此判断故障原因可能为仪表板配电盒内部故障或仪表板配电盒 A 号 (6pin) 端口的 5 号端子倒斜或松动;

8).检查仪表板配电箱 A 号端口的 5 号端子,正常,无倒斜或松动现象;排除上述因素后,由此判定为仪表板配电箱内部故障;

9).更换仪表板配电箱后故障排除。
