有时无法高速行驶

一辆行驶里程约 7.5 万 km，搭载直列 4 缸 646.980 柴油发动机和 711.6806 速手动变速箱的奔驰 VITO 115。用户反映：该车在行驶当中会出现有时无法跑高速的现象。

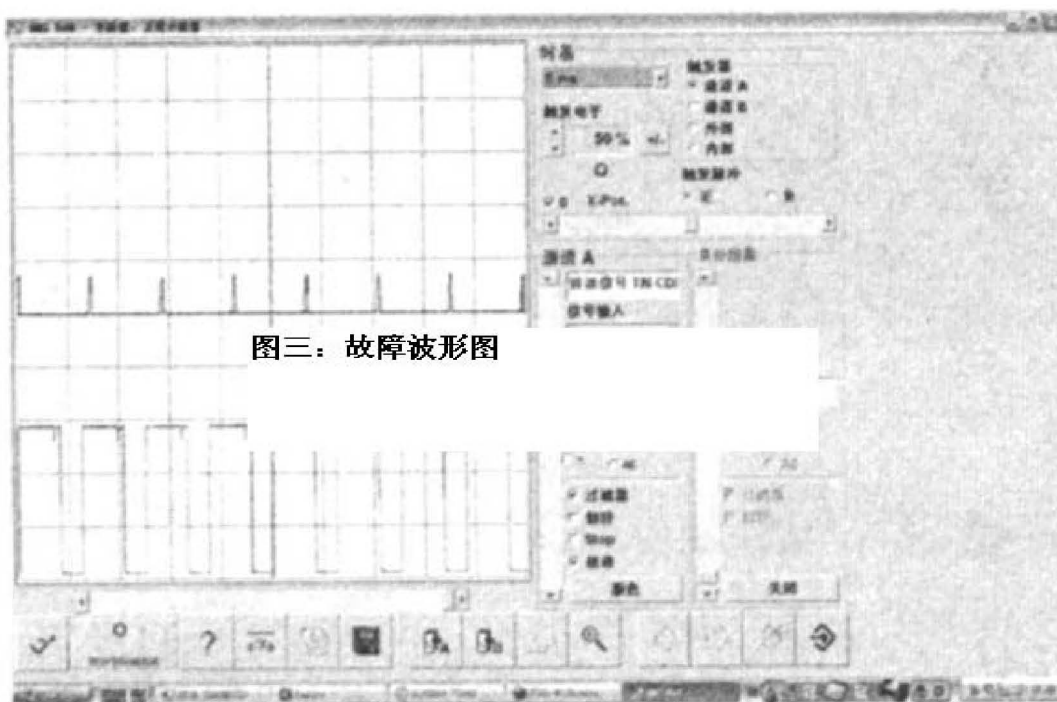
- 6). 问题有些明朗了, 看来还是涡轮增压器间歇性工作造成的, 于是再次把车辆开回车间, 使用 STAR-D 对涡轮增压器的调节器 Y77/5 进行触动, 在触动几次之后, 调节器工作不正常了 (如图 2~图 4 所示)。

图三：故障波形图

- 7). 在确认电源和数据线都正常的情况下，更换涡轮增压器 Y77/5 调节器之后，经长时间试车，故障未出现。经过 3 个月客户实际使用后进行回访，故障也未出现，故障彻底排除。

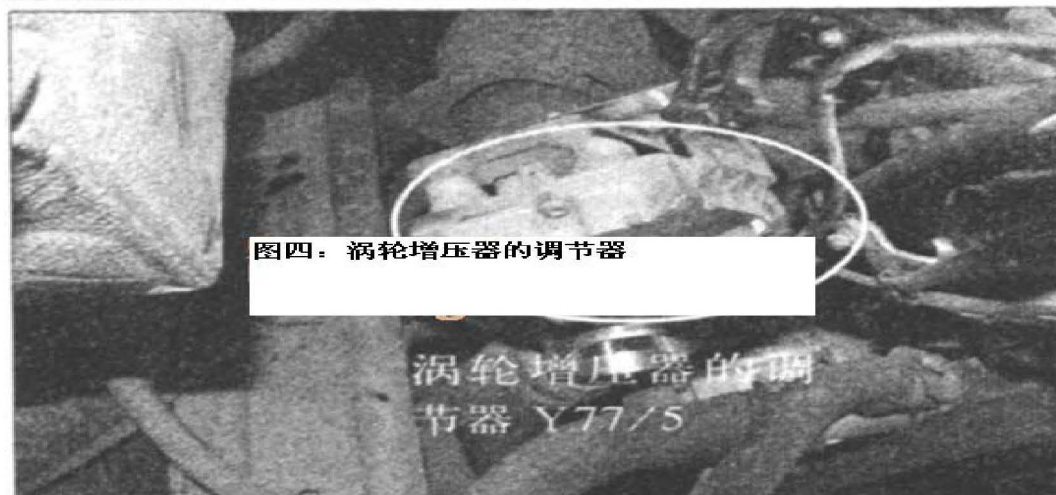
图四：涡轮增压器的调节器
