# 遥控不起做用

## 故障描述:

一辆行驶里程约 8.9 万 km 的奔驰 ML350 轿车。客户反映：该车辆遥控不好用，离车远一点按遥控钥匙车辆就没反应，非要离车辆很近按遥控钥匙才行。上次打电话问一个修车的朋友，他说可能是钥匙没电了，可换了电池还是不行。

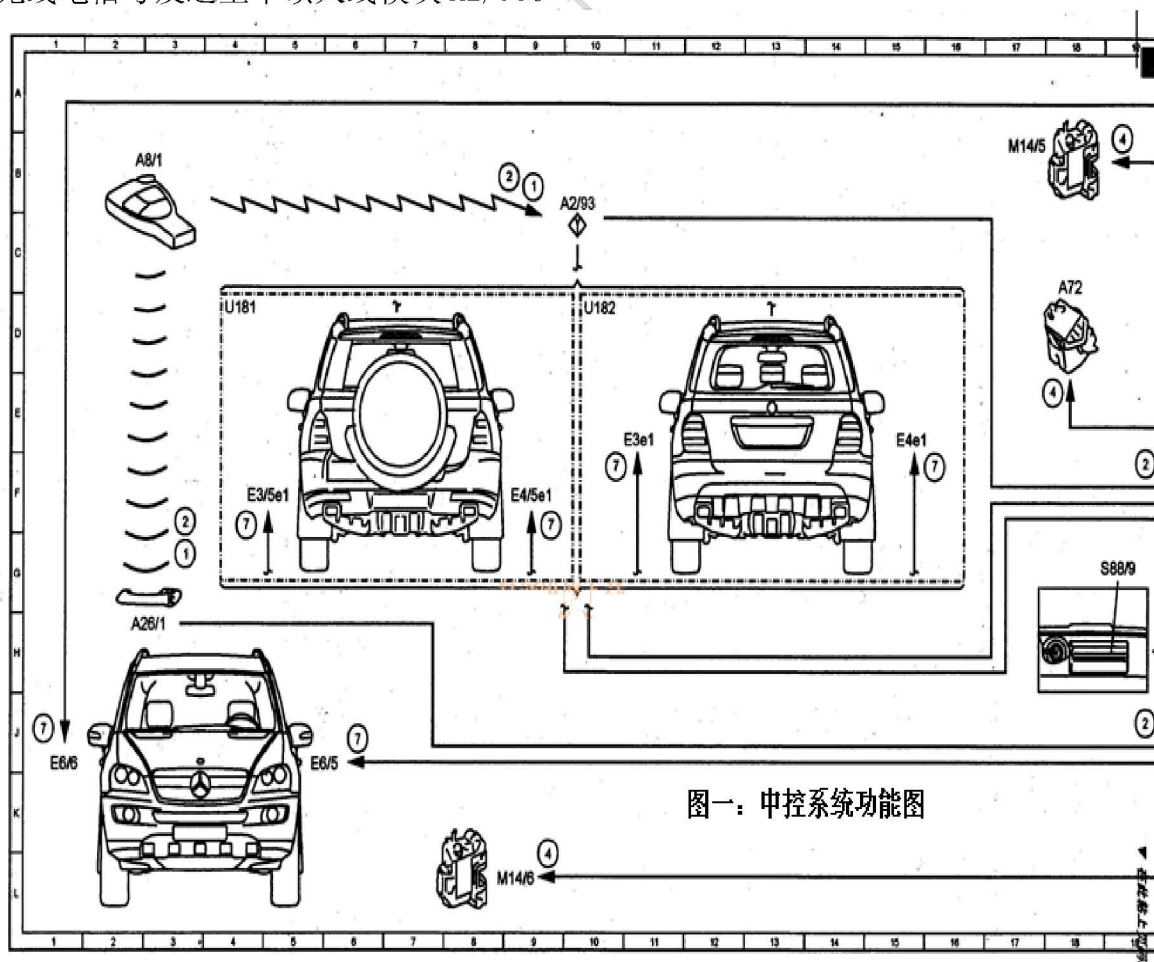
图一：中控系统功能图

- 1). 接车后：首先测试了一下车辆，发现和客户描述的故障现象稍微有点差别。故障现象为必须站在车辆左前门侧按遥控钥匙，而且遥控钥匙必须要朝着车辆的方向才能锁止或解锁车辆；如果站在其他位置或者遥控钥匙朝着其他方向，操作遥控钥匙车辆就没反应了。将钥匙插入 EIS 启动车辆均正常，仪表无任何异常报警信息。
- 2). 根据该款车辆遥控门锁的工作原理，当操作遥控钥匙时，钥匙会同时发出红外信号和无线电信号，红外线信号发送至左前门把手的红外线接收器 A26/1；无线电信号发送至车顶天线模块 A2/93。

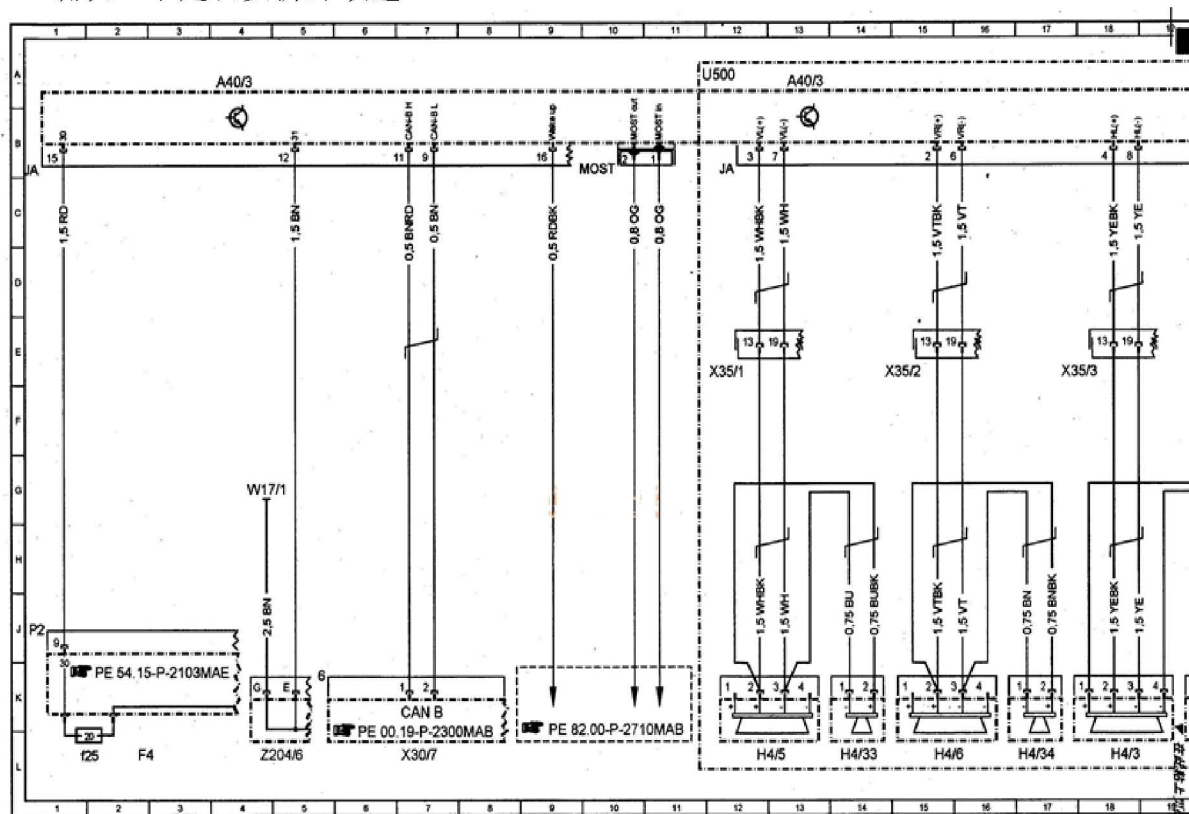
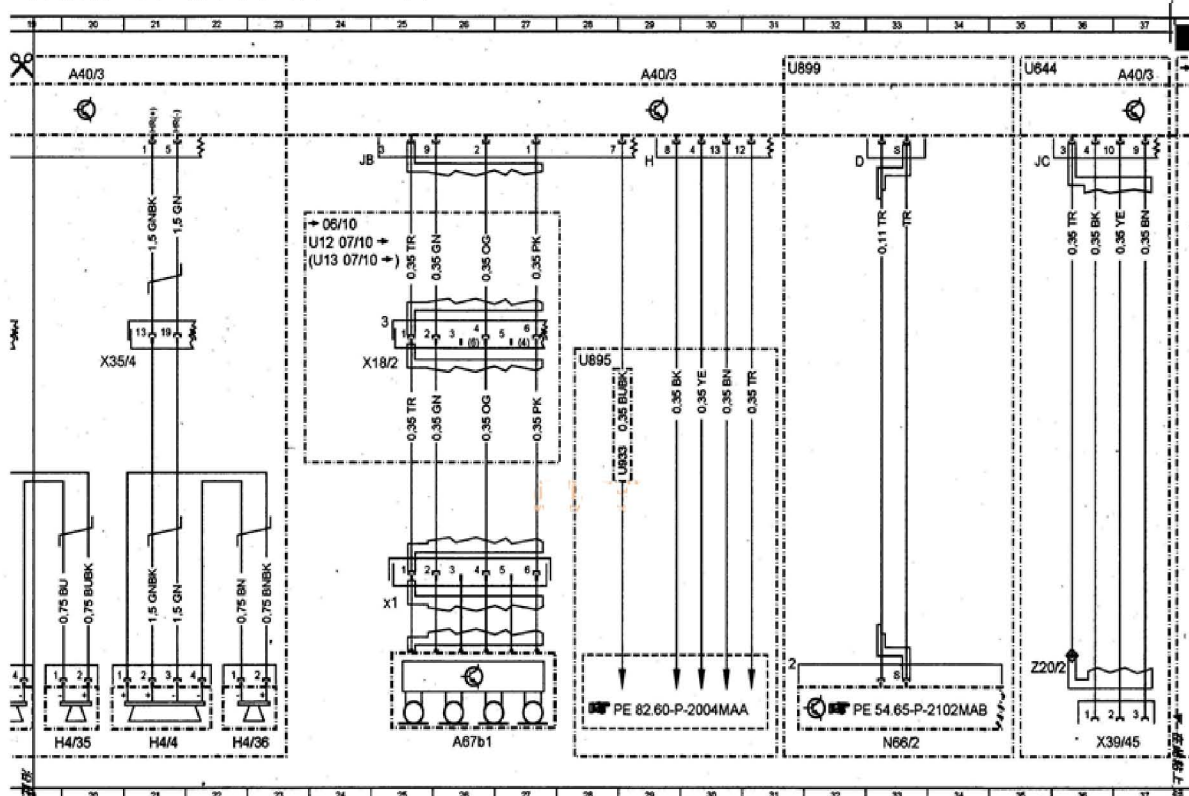
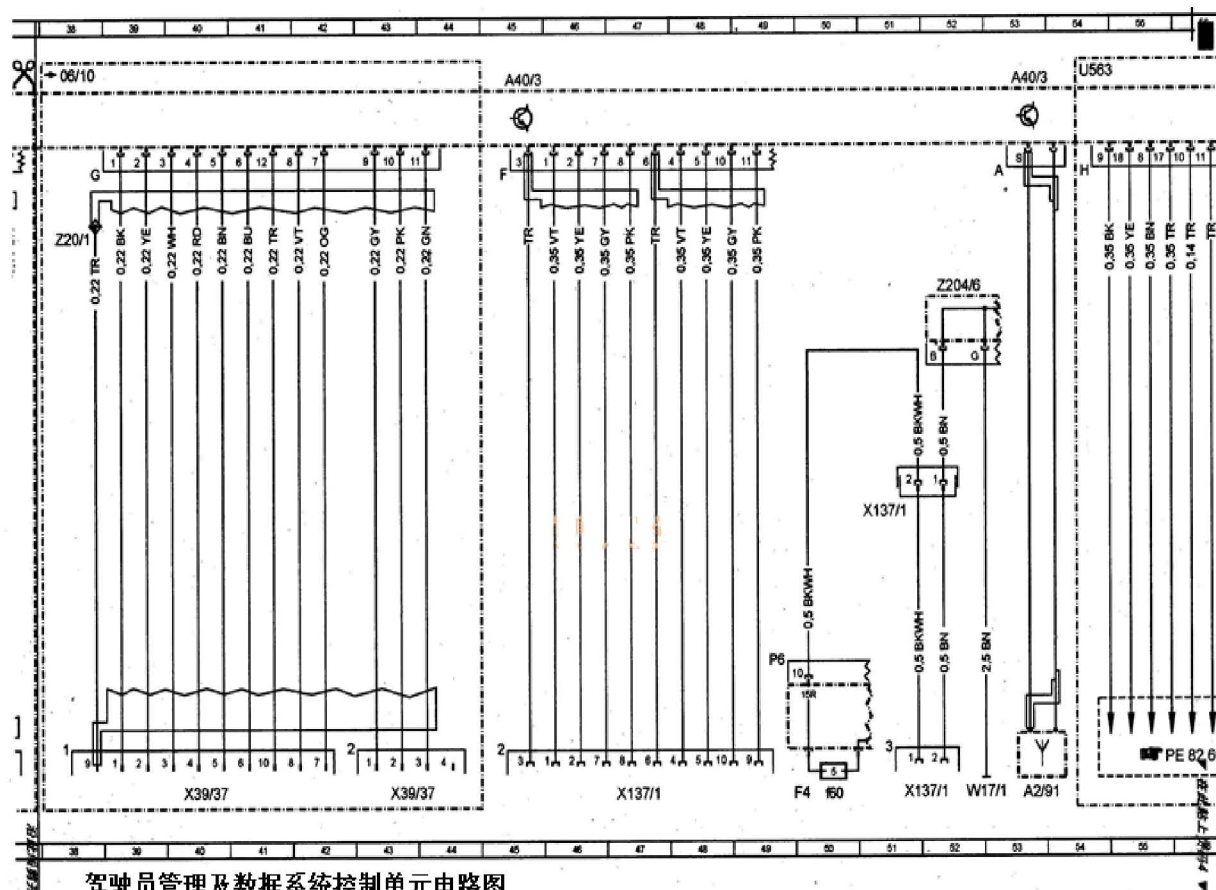
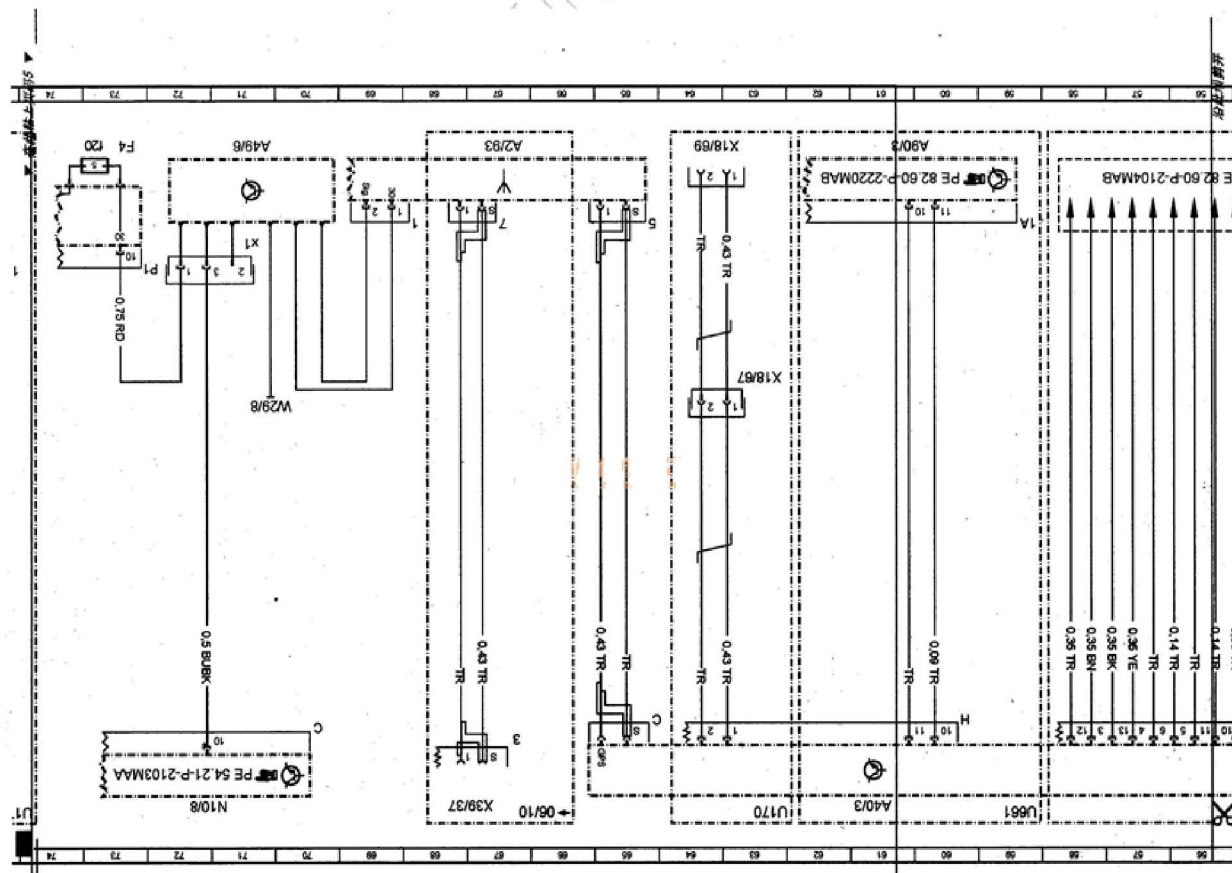
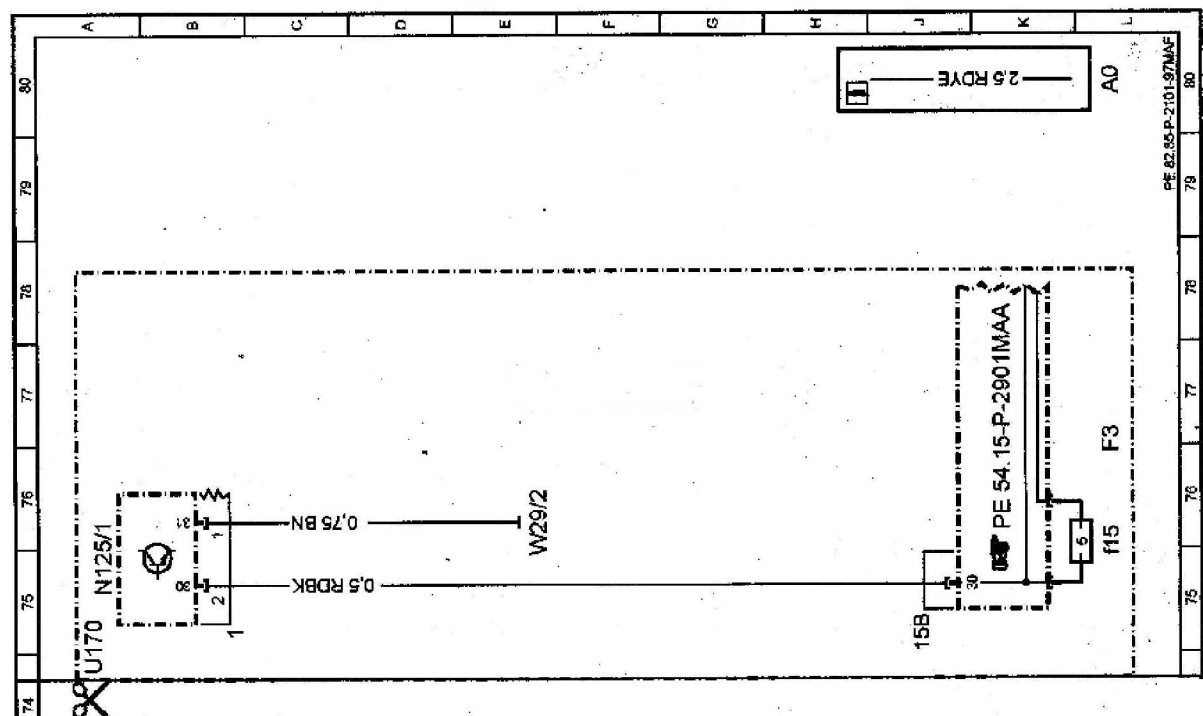
驾驶员管理及数据系统(COMAND)控制单元电路图

- 4). 考虑至此，笔者认为首先应排除钥匙有无发送无线电信号至车辆，而最简便的方法就是换另外一把该车的钥匙测试。询问客户是否有该车的另外一把钥匙？没想到客户说另外一把钥匙早就丢了，一直没有去配。看来这个方法是用不了，那还有什么其他的办法可以用呢？
- 5). 只好先连接汽车故障诊断仪对车辆进行检测，发现相关控制单元 EIS、后 SAM 控制单元均无故障。笔者决定先将车顶天线模块 A2/93 的线路图找出来研究一下，可是在 WIS 查找了所有的后 SAM 控制单元电路图，也没有找到车顶天线模块 A2/93 的线路。这就奇怪了，功能图中标明钥匙发送的中央门锁解锁 / 锁止请求和进入授权代码都是通过车顶天线模块 A2/93 直线传输至后 SAM 控制单元 N10/8 的，为什么线路图中却没有？后 SAM 控制单元 N10/8 只是连接一个收音机天线抗干扰滤波器 A49/6，难道车顶天线模块 A2/93 和后 SAM 控制单元 N10/8 中间由这个收音机天线抗干扰滤波器 A49/6 过渡？于是，笔者在 WIS 中找出驾驶室管理及数据系统（COMAND）控制单元电路图，发现事实果然如此。

- 6). 从图及表 2 中我们可以看出，车顶天线模块 A2/93 将遥控钥匙发送的中央门锁解锁 / 锁止请求和进入授权代码通过收音机天线抗干扰滤波器 A49/6 传输至后 SAM 控制单元 N10/8 C 插头的 10 脚（如图 4 所标注的插头，新款 ML 车型后 SAM 控制单元安装位置已从后备箱改变至右后侧座椅下方）。

- 7). 而收音机天线抗干扰滤波器 A49/6 由后保险丝盒 F4 的 f20 提供一个 30 号的供电，会不会是这个供电出现问题了？检查该保险丝发现未熔断，测量供电电压为 12V，均正常。由于车顶天线模块 A2/93 和收音机天线抗干扰滤波器

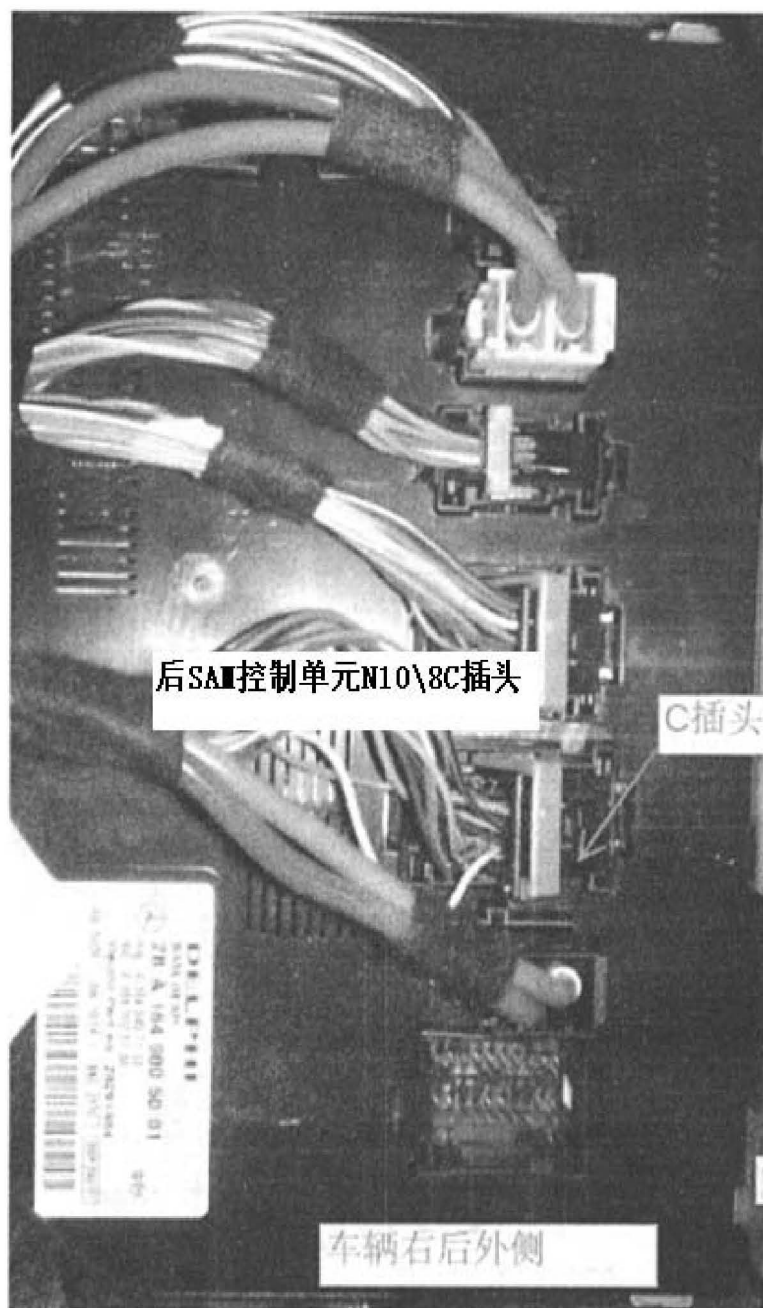
- 8). 连接好示波器，操作遥控钥匙，发现后 SAM 控制单元未收到任何信号。
- 9). 是钥匙未发送信号还是车顶天线模块 A2/93 至后 SAM 控制单元 N10/8 的传输线路存在故障呢？笔者突然想到奔驰的遥控钥匙都是使用 433.92MHz 的无线电频率，所以操作任何一辆车的遥控钥匙，正常情况后 SAM 控制单元 C 插头的 10 脚处应该都会收到一个信号，只是最后 EIS 判定是不是该车的遥控钥匙从而决定是否解锁 / 锁上车辆。如果有信号变化，那说明该车的遥控钥匙未发送无线电信号；反之，说明车顶天线模块 A2/93 至后 SAM 控制单元 N10/8 的传输线路存在故障。于是笔者找到另外一台奔驰车的遥控钥匙，操作遥控钥匙的同时观察示波器，发现后 SAM 控制单元 C 插头的 10 脚处果然有一个信号变化。

- 10). 再次操作该车的遥控钥匙，示波器仍然无任何信号变化，至此判断是该车的遥控钥匙损坏。
- 11). 故障排除：更换遥控钥匙后车辆遥控功能恢复正常。
