# 发动机故障灯点亮

一辆行驶里程约 6.8 万 km 的 2008 款沃尔沃 S40 轿车。用户反映：该车发动机故障灯间歇性点亮。

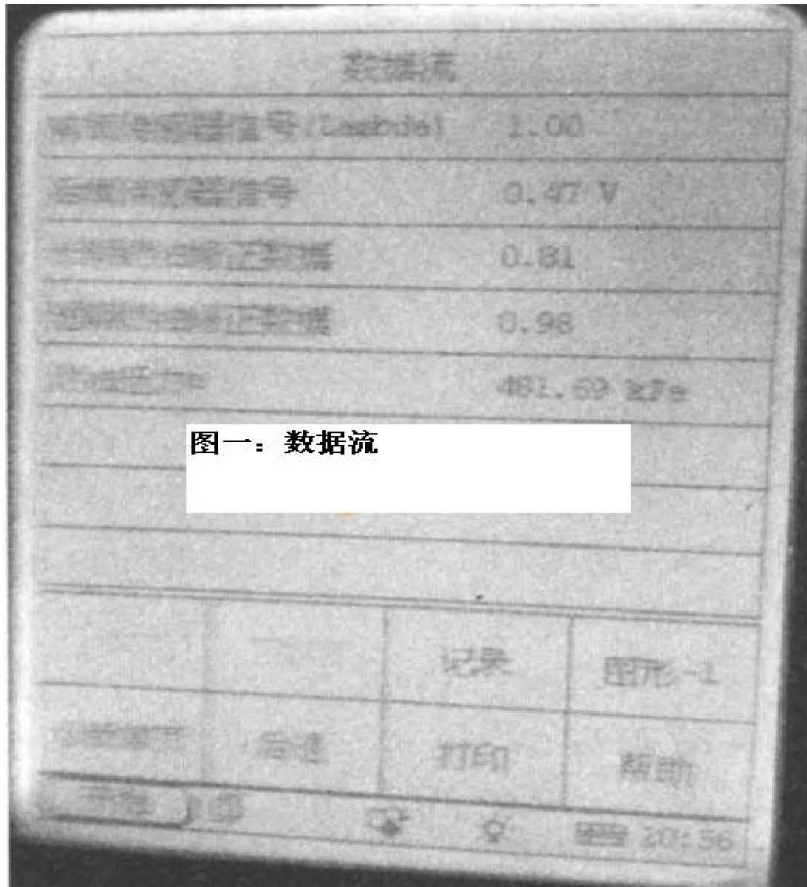
- 1). 进我厂报修发动机故障灯在行驶中点亮，有时又会自己熄灭，没有规律可言。
- 2). 由于此车一直在我厂维修以及保养，该故障已经在我厂维修四次均未解决，维修技师先后更换了后氧传感器、火花塞、汽油滤油器，并且进行了进气系统以及燃油系统的深化保养，但是每次修完以后都是过了三四天才再次点亮故障灯。
- 3). 由于这次车主抱怨比较严重，于是领导指派笔者介入该车的维修工作中。务必要找到故障根源，一次解决该故障。
- 4). 接车以后，首先验证故障现象，此时发动机故障灯并未点亮，询问接车的维修技师，说故障码已经被清除掉了。找到打印出的故障码，“氧传感器长期调整故障”。由于并没有该车的原厂诊断仪，故障表述并不明确，不知道具体是调整低于下限还是高于上限。
- 5). 说到这里，有必要说一下燃油长期调整值，燃油长期调整值是由短期燃油调整得来的，并代表了燃油偏差的长期修正值。如果长期燃油修正值为 0%，则表示 ECU 控制的燃油量正好，无需修正，如果低于 0%，则表示系统存在过浓现象，喷油量正在减少，也就是喷油脉宽缩小。如果高于 0%，则表示系统过稀，ECU 正在经过加大喷油脉宽进行补偿。也就是我们俗称的理论空燃比  $14.7:1 = 1$ ，也叫 lambda 值。
- 6). 经过对长期燃油修正的一些了解后，开始着手检修该故障。我们都知道 lambda 值为 1 的时候，相当于燃油长期修正为 0%，所以无需修正，一般情况下，长期燃油修正在正负 5% 之间跳动，连接 X431 进入该车系统读取相关数据流，如图 1 所示。图 1 中长期燃油修正为 0.82，明显的低于标准的 lambda 数值，也就是说系统偏浓。
- 7). 知道系统偏浓的方向就好办了。一般导致发动机混合气偏浓的原因有：
  - A). 燃油压力过高。
  - B). 氧传感器反馈信号错误。
  - C). 喷油器有泄漏。
  - D). 进气系统堵塞，进气量不足等。
