显示屏上显示变速器有故障

故障描述:

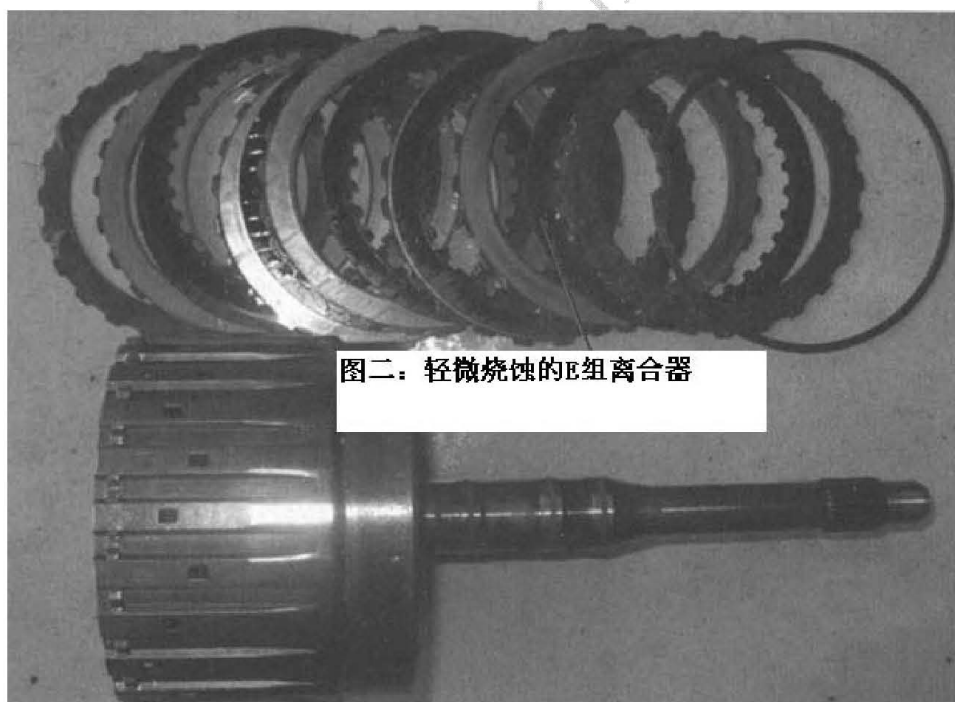
- 2). 接下来是分解变速器还是做不解体检查？考虑到故障码内容是可清除的，只不过 ECU 在监控变速器在执行各档位过程中出现错误信息而起动故障运行模式的，而且就目前修理检测还没有十足的把握来验证电子液压模块的好坏，因此做全面解体检查是完全有必要的。于是，把变速器（图 1）从车上抬了下来并进行彻底的分解检查。分解变速器后，有目的的重点检查“E”离合器情况。通过对所有机械元件的全面检查，仅发现“E”离合器有轻微的烧损，而且并不严重（图 2）。看来之前的分析还是有道理的，这样只要找到“E”离合器轻微烧蚀的原因，也就找到该变速器的故障点了。

图二：轻微烧蚀的E组离合器

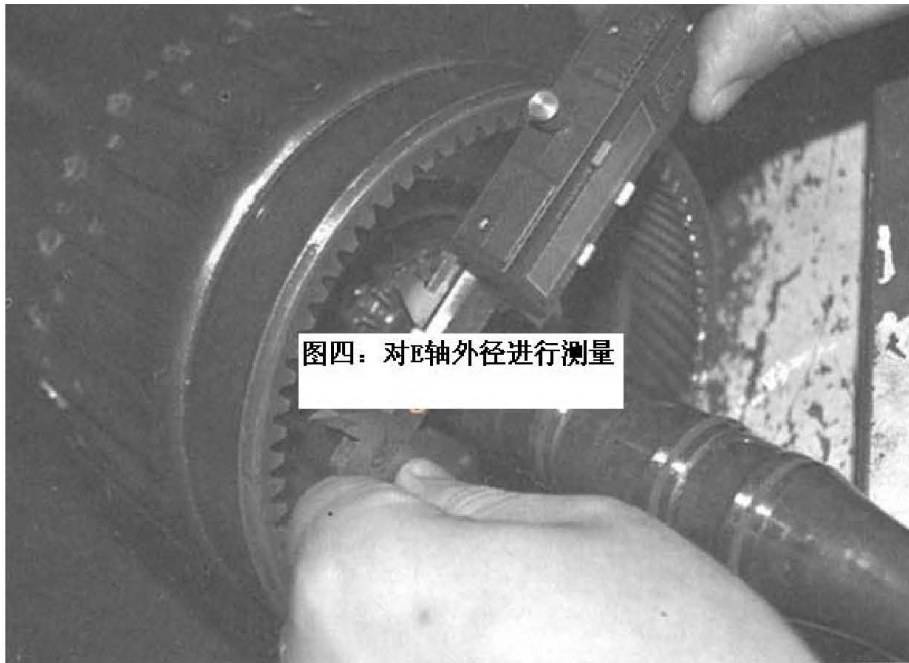
- 4). 组装过程：3 天后，所有配件到位，进行变速器的组装环节。零散配件组装完毕，当进行压力测试时，却发现无论怎么加压，“E”离合器活塞都不会动作，而其他 4 个元件（A、B、C、D）则工作良好，符合泄漏标准。
- 5). 看来在分解变速器的检查环节中还是出现了漏洞，说明检查过程还不够仔细，仅仅通过目视检查是远远不够的。因此要重点对“E”的供油油路方面进行仔细地检查，这次终于发现了问题：原来“E”的供油一端是靠特氟龙密封环来密封的，而另一端则是靠变速器定子轴内铝套来密封的，通过加压发现进来的液压油都从“E”离合器轴本身和定子轴内铝套之间泄掉了。因此，说明定子轴上的铝套已经严重磨损，只不过在过去使用过程中磨损均匀，用眼睛直接观察还以为是没有磨损呢。
- 6). 由于当时的内径千分表及外径千分尺都坏了，所以只能简单粗略地通过游标卡尺进行了定子轴内铝套内径及“E”轴外径的测量（图 3 和图 4）。虽说这种测量手段不规范，但至少也说明一定的问题。通过对测量结果（多次测量计算平均值）的评估，发现轴与套之间的间隙太大了。看来磨损处来自定子轴内的铝套，而不是“E”轴存在磨损。既然问题找到了，那就想办法买新的定子轴吧。但时间已经来不及了（定好的维修时间临近），更何况眼下又不能买到全新的定子轴，即便临时能够找到旧的，恐怕也是经过磨损的。此时，维修陷入僵局。

图四：对E轴外径进行测量

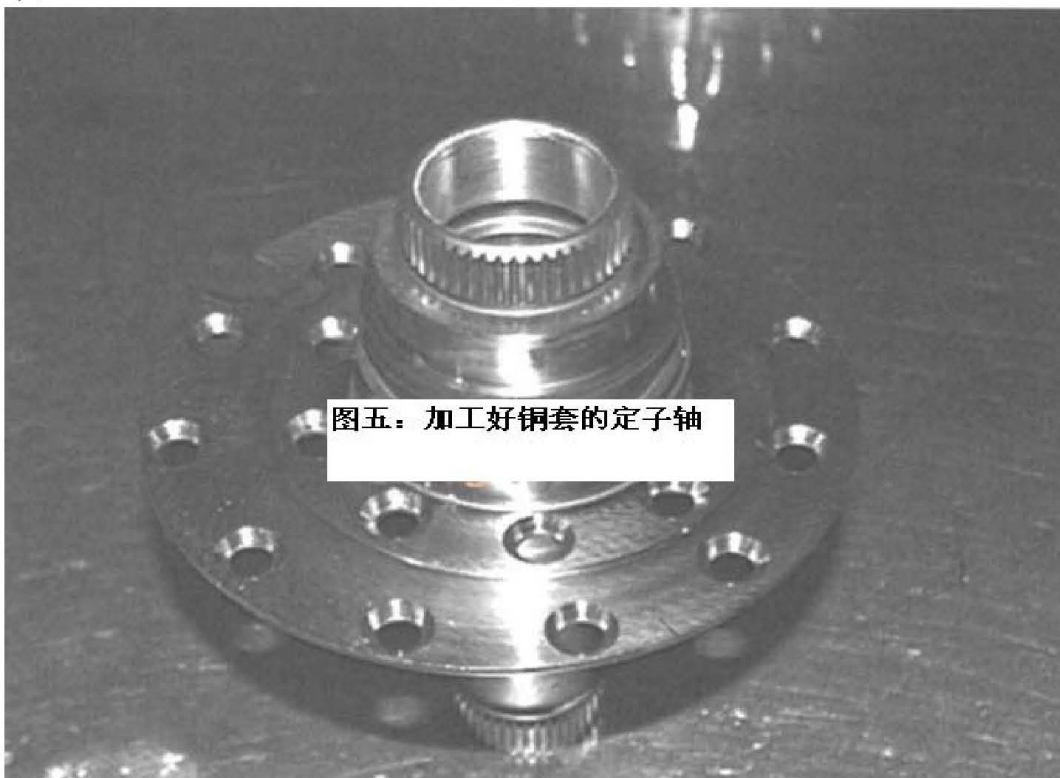
图五：加工好铜套的定子轴

- 7). 故障排除：新的定子轴需要订货，而且订货周期较长，市场中一模一样的定子轴又很难找到，同时又怕找到后也是磨损的。在这种情况下，考虑到可以自己加工铝套或铜套。考虑到耐磨程度，选择了加工铜套。按照标准配合间隙（未超出 0.10mm）选好铜材进行加工、安装（图 5）。简单对铜套内径进行打磨后进行“E”离合器的打压试验（图 6），结果“E”离合器活塞动作良好，也符合其泄漏量。在加工铜套过程中，到专业厂家把旧的电子液压模块中的程序复制到新的电子液压模块中（所谓的编程）。这样把变速器组装完毕，装车试车，一切正常。目前该车已经正常运行 4 万 km 以上，中间只更换过一次 ATF。
