尾部碰撞噪声

- 1). 车型: XF, 仅限 3.0 升柴油机车, 汽车识别号系列: R47154-S11964。
- 2). 故障现象: 在低速行驶期间 (通常低于 16km/h), 如果突然刹车, 客户报告车辆尾部发出短暂的碰撞型噪声。

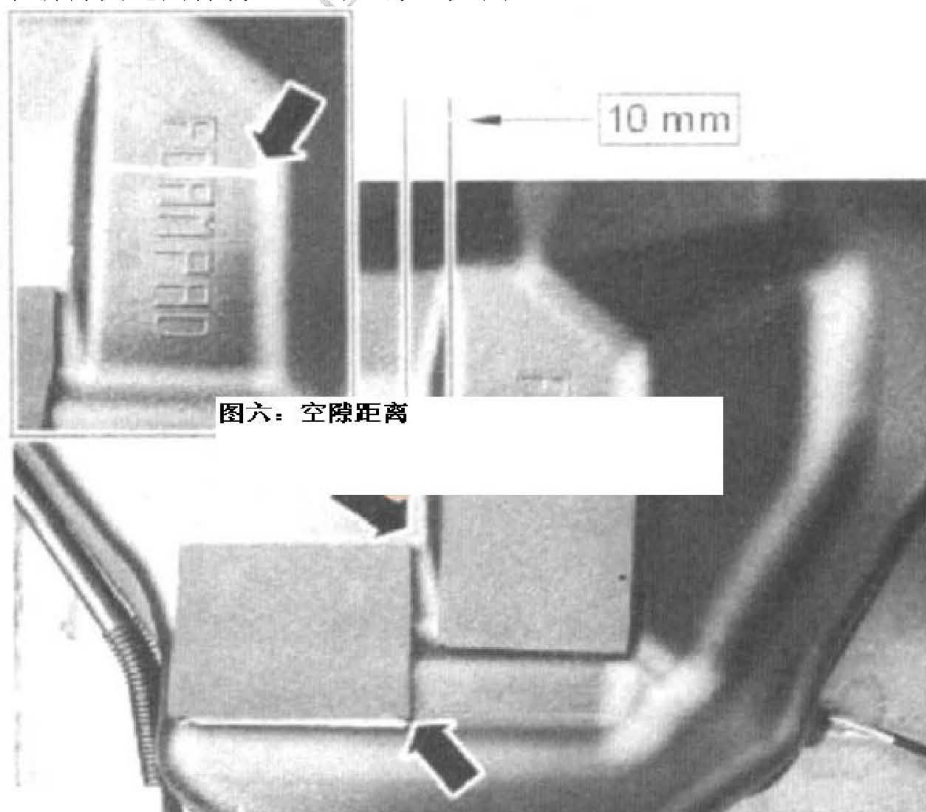
- 1). 安装到油箱的衬块位置错误。
- 2). 故障排除:
 - A). 仅当在拆掉油箱后检查过程中发现衬块错位时, 才需要更换衬块。从车辆上拆下油箱。
 - B). 从油箱的左侧拆下现有衬块。
 - a). 对油箱上将要安装新衬块的区域进行清洁。
 - b). 安装新衬块, 使其与文字及折缝边缘对齐。
 - c). 安装第二个新衬块, 使其与油箱下折缝及向右侧的折缝对齐, 确保两个新衬块之间保持 1mm 的空隙 (见图 6)。
